MEISTER VON LAUFEN/1464

Die Restaurierung des Fragments einer Kreuzigung

wiederhergestellt 44 — **Meister von Laufen/1464. Die Restaurierung des Fragments einer Kreuzigung**

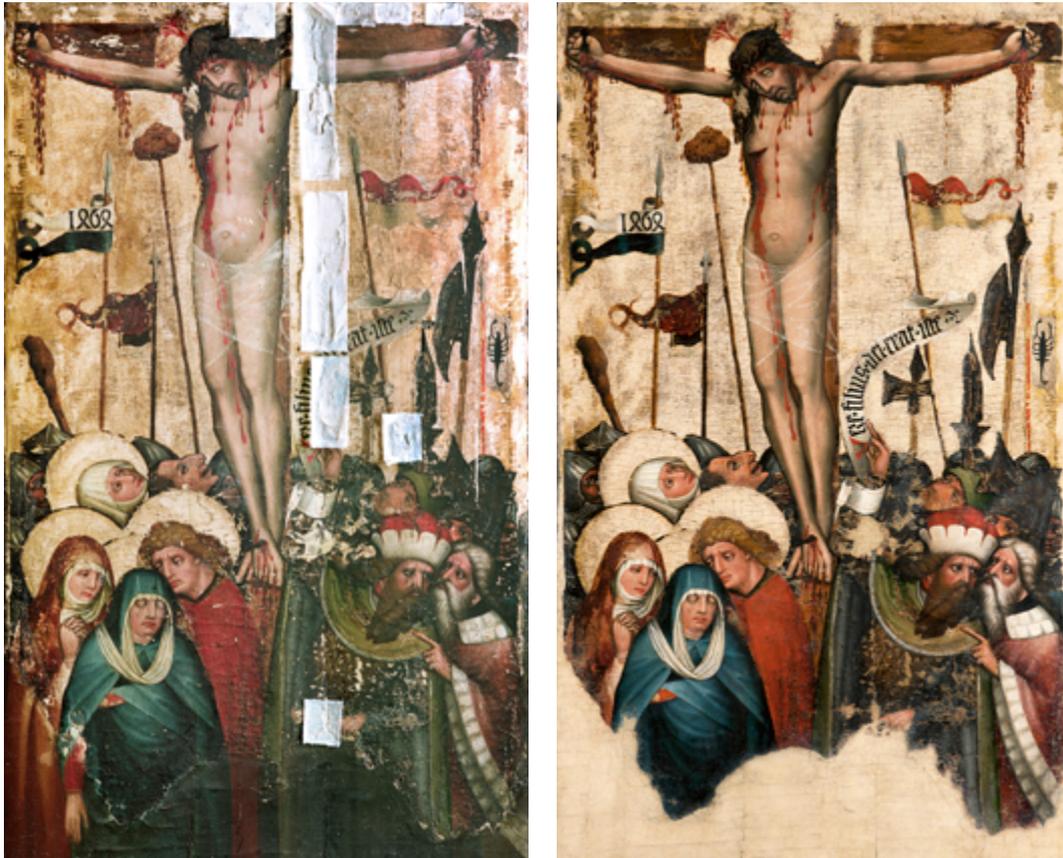
Gesamtaufnahme der Vorderseite vor und nach der Restaurierung

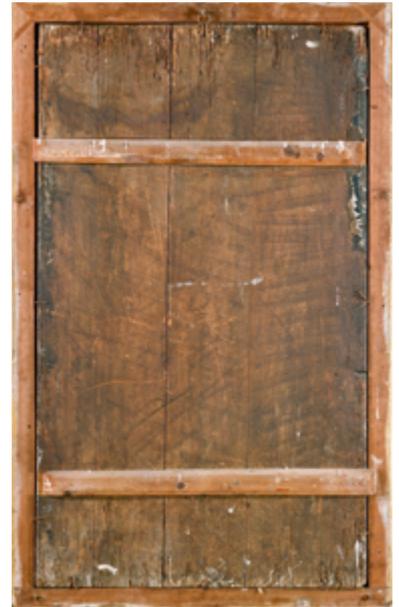
Die Grundkonstruktion der Holztafel besteht aus fünf stumpf aneinandergesetzten durchgehenden Nadelholzbrettern. Im geöffneten Fugenbereich des zweiten und dritten Holzbrettes wird sichtbar, dass die Stoß an Stoß gefügten Bretter über drei Holzdübel miteinander verbunden sind. Die Höhe der Holzbretter beträgt durchschnittlich 132 cm. Die Brettbreiten variieren zwischen 8.1 und 19.5 cm und zeigen eine durchschnittliche Stärke von 1.7 bis 1.9 cm. Werkzeugspuren eines Zahnhobels, welche über den rückwärtigen Fugenbereich der Bretter verlaufen, lassen darauf schließen, dass die Tafel nach der konstruktiven Zusammensetzung an der Oberfläche bearbeitet wurde. Ehemalige Befestigungselemente in Form von entstehungszeitlichen Holznägeln lassen sich im oberen sowie im linken und rechten Außenbereich der Tafel auffinden. In der Waagrechten wird die Holztafel rückwärtig über zwei sekundäre, eingeschobene Gratleisten »stabilisiert«.

Rückseite vor der Restaurierung

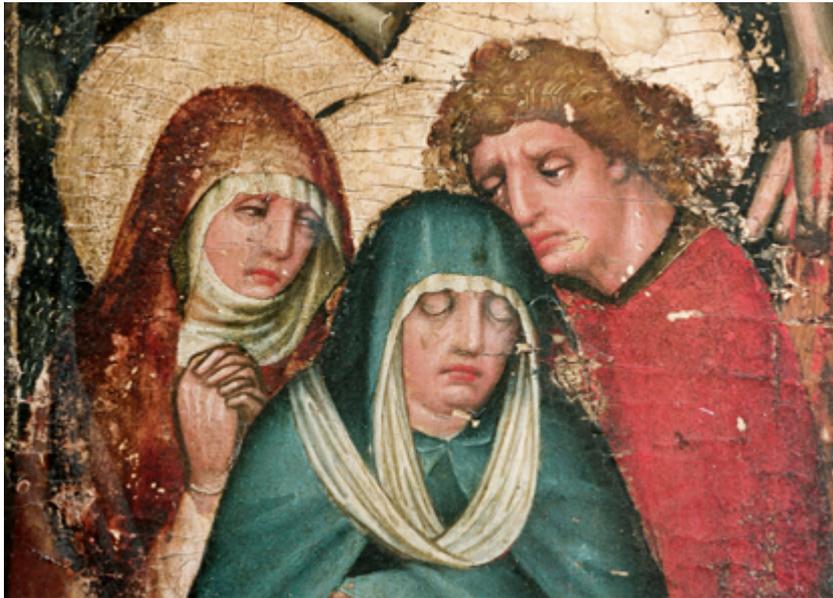
Ritzung der Nimben, Detailaufnahme der linken Figurengruppe, Vorzustand

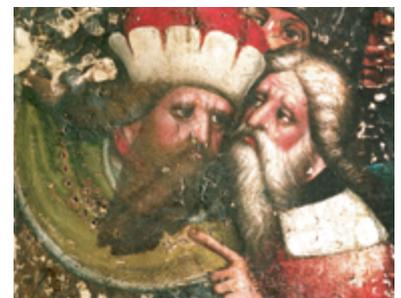
Reste von Metallstiften im Brustbereich der linken Figur (Fragmente ehemaliger plastischer Ausschmückungen), Detailaufnahme der rechten Figurengruppe, Vorzustand

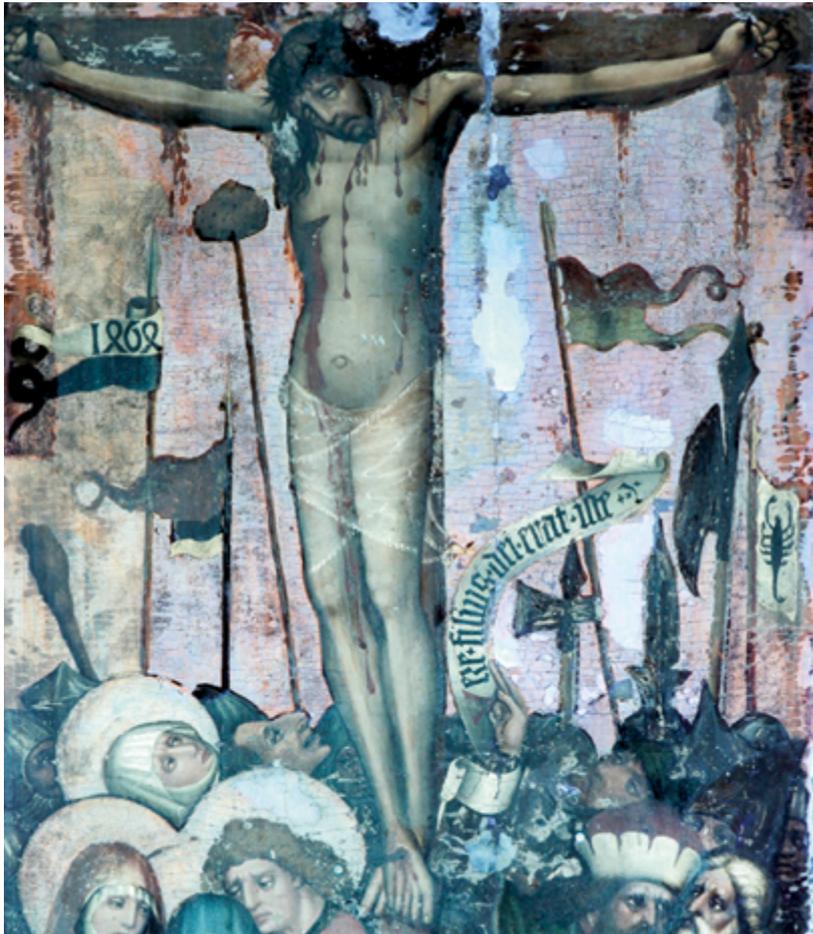
UV-Aufnahme, Ausschnitt

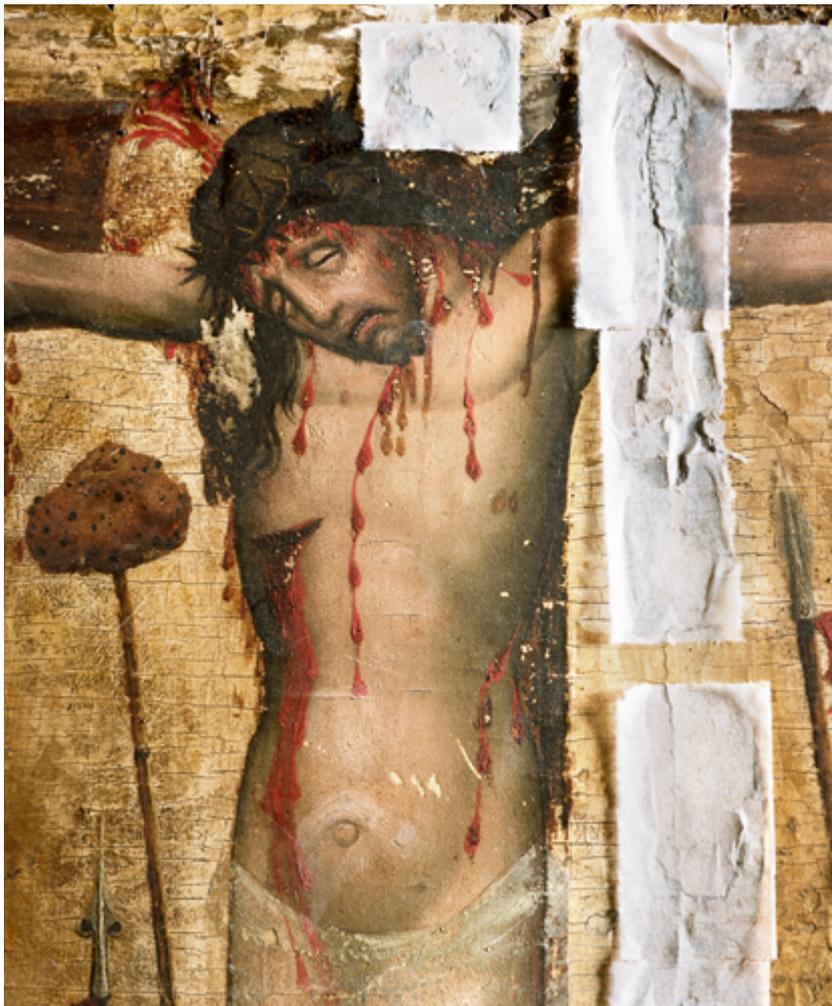
Detailaufnahme vor der Restaurierung

An der Oberfläche waren erhebliche Schmutzablagerungen festzustellen. Die entstehungszeitliche Goldauflage wurde durch einen unsachgemäßen Eingriff stark reduziert und mit einer gelblichen Lasur versehen. Mehrere Versuche zur Freilegung der entstehungszeitlichen Malerei weisen auf ›restauratorische‹ Behandlungen hin. Zahlreiche Kittungen, welche größtenteils über oder unter Malschichtniveau liegen, verunklären ebenso wie nachgedunkelte Retuschen das Erscheinungsbild der Darstellung. Ein besonderes Ausmaß erreicht die großflächige Kittung und malerische Ergänzung in der unteren Bildhälfte. Zahlreiche Haftungsverluste sowie Ausbrüche des Malschichtpaketes bedingen einen komplexen Erhaltungszustand. ✱

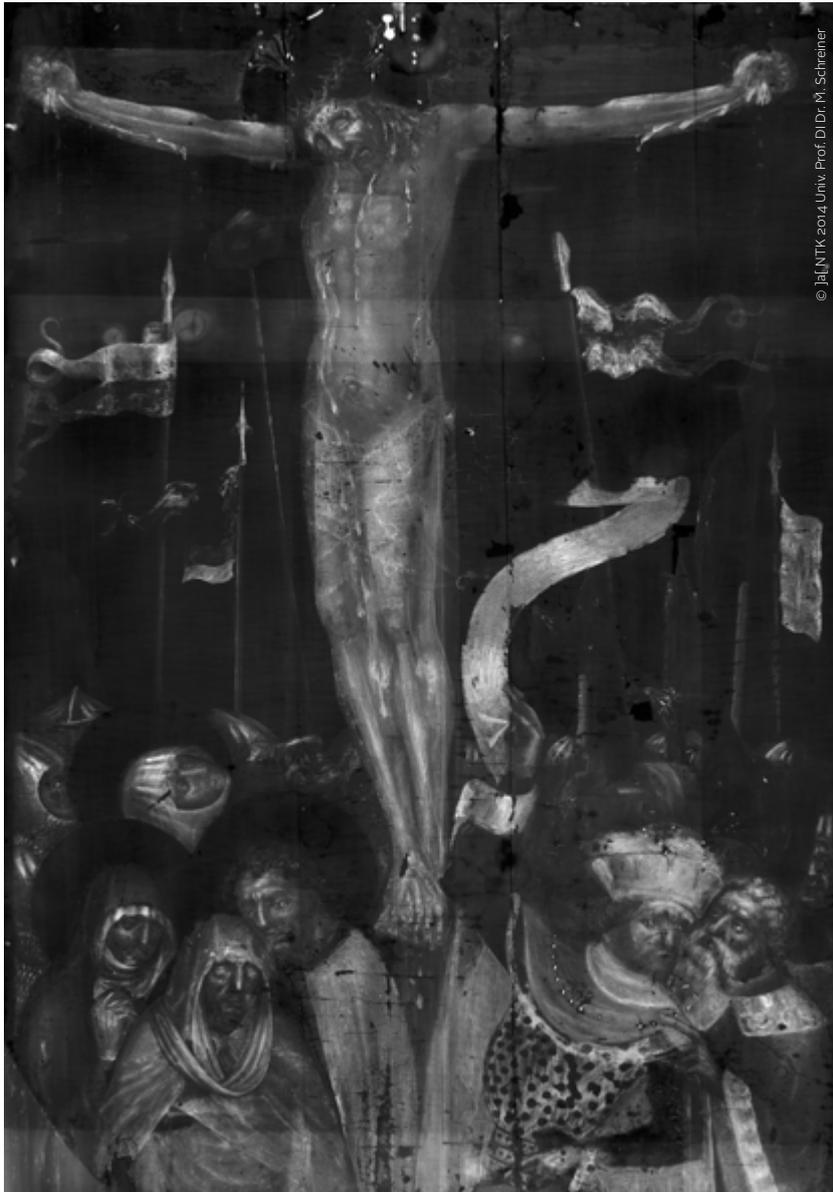
Röntgenaufnahme, Ausschnitt

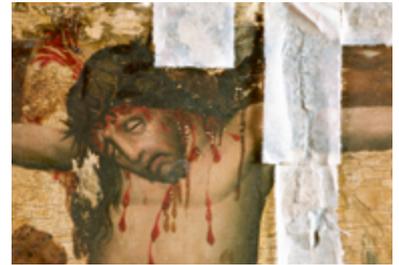
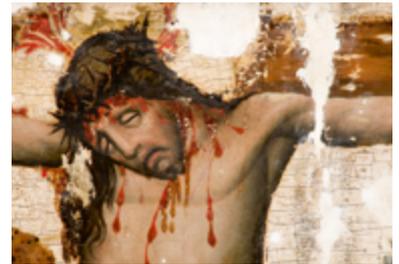
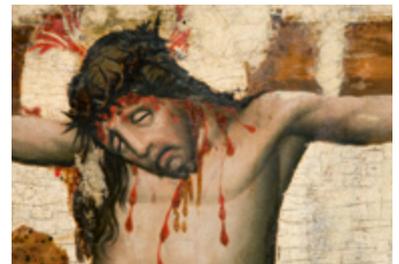
Vorzustand, Zwischenzustand (nach Kittung) und Endzustand, Detailaufnahme

Nach einer Oberflächenreinigung und Festigung des Schichtenpaketes erfolgte die Durchführung holztechnischer Maßnahmen am Bildträger. Mit Hilfe eines eigens konzipierten und konstruierten ›Verleimapparates‹ konnte durch eine über mehrere Wochen verlaufende Klimatisierung der Holztafel eine Repositionierung der einzelnen Holzbretter erreicht werden. Dabei wurden die Gratleisten kontrolliert in kleinen Schritten entfernt und eine Verleimung der geöffneten Fugen durchgeführt. Anschließend erfolgte die Abnahme der nachgedunkelten Retuschen und der sehr kompakt und plump erscheinenden Übermalungen einer späteren Restaurierphase. Kittungen, welche sich schlecht in das Gesamtbild einfügten, wurden unter dem Stereomikroskop reduziert. Zu tief liegende Kittungsstellen sowie Malschichtausbrüche wurden mit einer Grundiermasse aufgefüllt und strukturiert. Das optische Zurücktreten der Fehlstellen und Kittungen, insbesondere im Bereich des Hintergrundes sowie im unteren Bildbereich, wurde durch eine feine neutrale Tratteggio-Retusche erreicht, die dem jeweiligen Helligkeitswert des Umfeldes entspricht, ohne das Erscheinungsbild der überlieferten Bereiche der Malerei zu beeinflussen. ❁
