Österreichische Zeitschrift für Kunst und Denkmalpflege

Dächer als Quelle zur Bauforschung. Die Datierung von Wiener Dachwerken

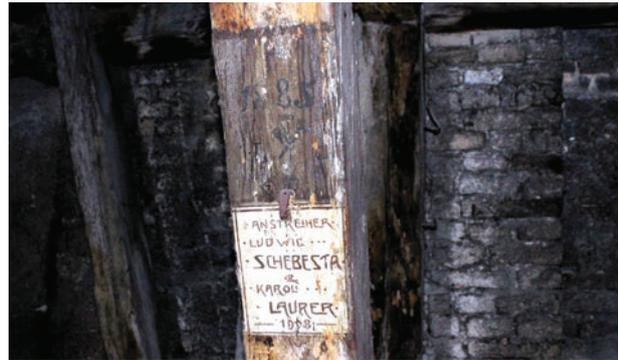
63. Ausführungsnachweis von zwei Anstreicherfirmen, oben 1885 mit Kohlestift, unten 1908 in Kalk

von verschiedensten Handwerkern wie Zimmerern, Dachdeckern, Verputzern und Anstreichern (Abb. 63). Aber auch die heimlichen Besucher der versteckten Dachräume verewigen sich hier gern.

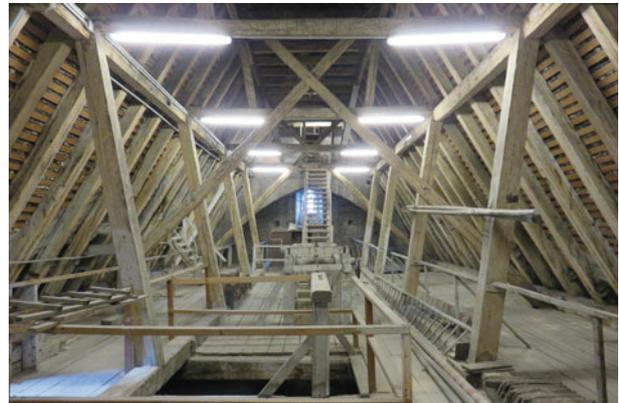
65. Wien 1, Malteserkirche, Dachwerk 1312 mit Bockgerüst in zwei Geschossen und Kreuzstreben

Die Weißung verändert den Eindruck von Dachkonstruktionen sehr stark. Tragwerke ohne Kalkschlämme wirken auf den ersten Blick oft ursprünglicher und älter, dabei ist unter einer Kalkschicht so manches mittelalterliche Holz verborgen (Abb. 65).

Die beiden ältesten Dächer der Haimonenkapelle und der Malteserkirche vom Beginn des 14. Jahrhunderts bestehen aus einfachen Sparrenpaaren, die direkt auf den Mauerbänken aufstehen und keinen Dreiecksverband mit dem Bundtram bilden.¹⁹ Außerdem sind ihnen Bockgerüste aus Spannriegeln und leicht nach außen geneigten Stützen eingestellt. Auf ihnen lagern Längsträger, die wie Pfetten unter den Sparren verlaufen.²⁰ Das Dach der Malteserkirche ist außerdem in jeder zweiten Gerüstachse mit Kreuzstreben ausgesteift (Abb. 65).

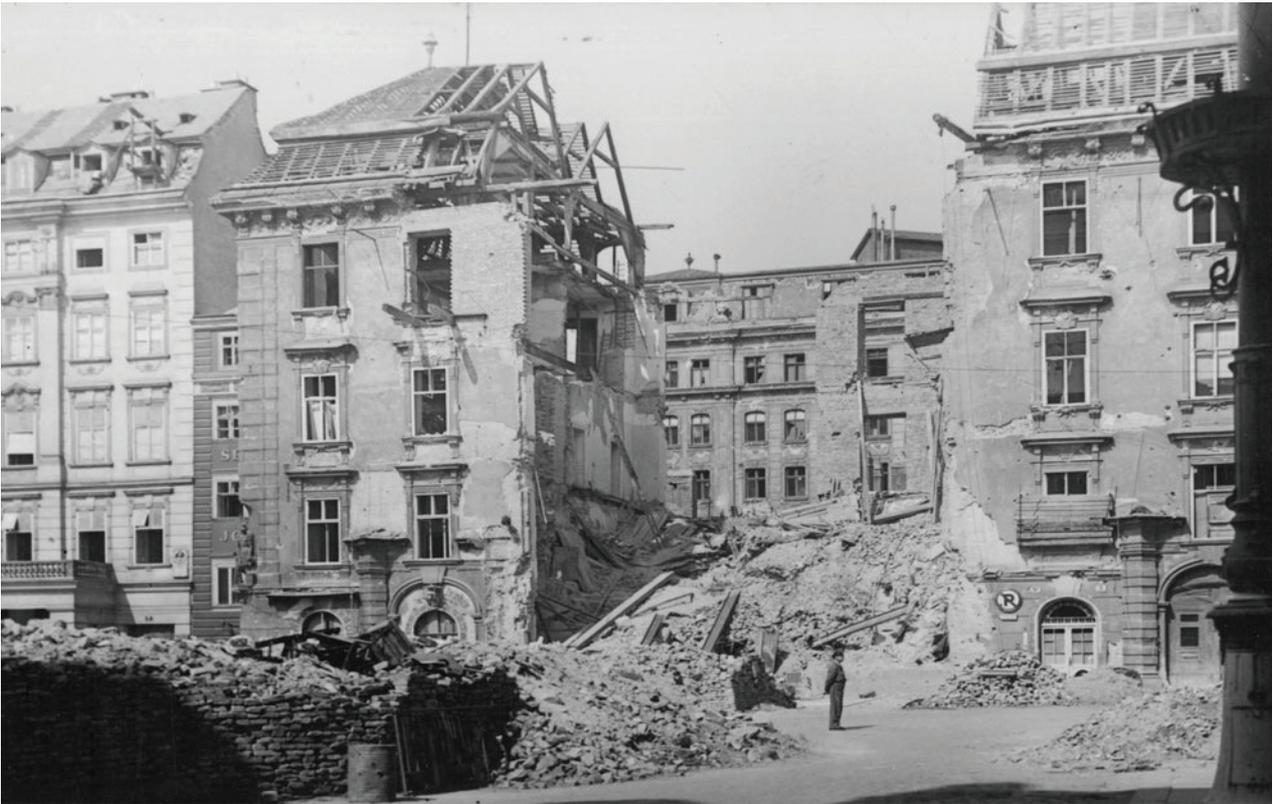
66. Wien 1, Am Hof 9, barocke Dachkonstruktion in Form eines Mansarddaches mit Firstgraben

Die Vogelschau auf dem Kupferstich Jakob Hoefnagels von 1609 zeigt für Wien Satteldächer, Paralleldächer und vereinzelt Grabendächer hinter Attikamauern. Die Dächer waren größtenteils giebelständig. Diese Dachlandschaft ist durch spätere Bautätigkeiten und permanente Aufstockungen verschwunden. Bis auf wenige Ausnahmen sind die Dächer heute traufständig. Eine Dachform ist auch schon 1609 sehr charakteristisch – das Firstgrabendach. Dabei werden oberhalb des ersten Dachgeschosses zwei Satteldächer ausgebildet, sodass ein Graben zwischen zwei Firstlinien verläuft (Abb. 62, Zeile 6). Diese Bauweise wird auch noch im Hochbarock gern angewandt, weil damit die Höhe des Daches bei zunehmenden Spannweiten reduziert werden kann. Das Mansarddach ist in Wien hingegen sehr wenig vertreten. Die datierten Beispiele treten in der Zeit von 1711 bis 1726 auf. Eine architektonisch besonders repräsentative Variante mit zwei Dachbrüchen, wie sie an den Vorstadtpalais' existieren, ist für die Altstadt nur einmal überliefert. Eine Wiener Sonderform bildet die Kombination aus Firstgrabendach und Mansarddach (Abb. 66). Die wenigen

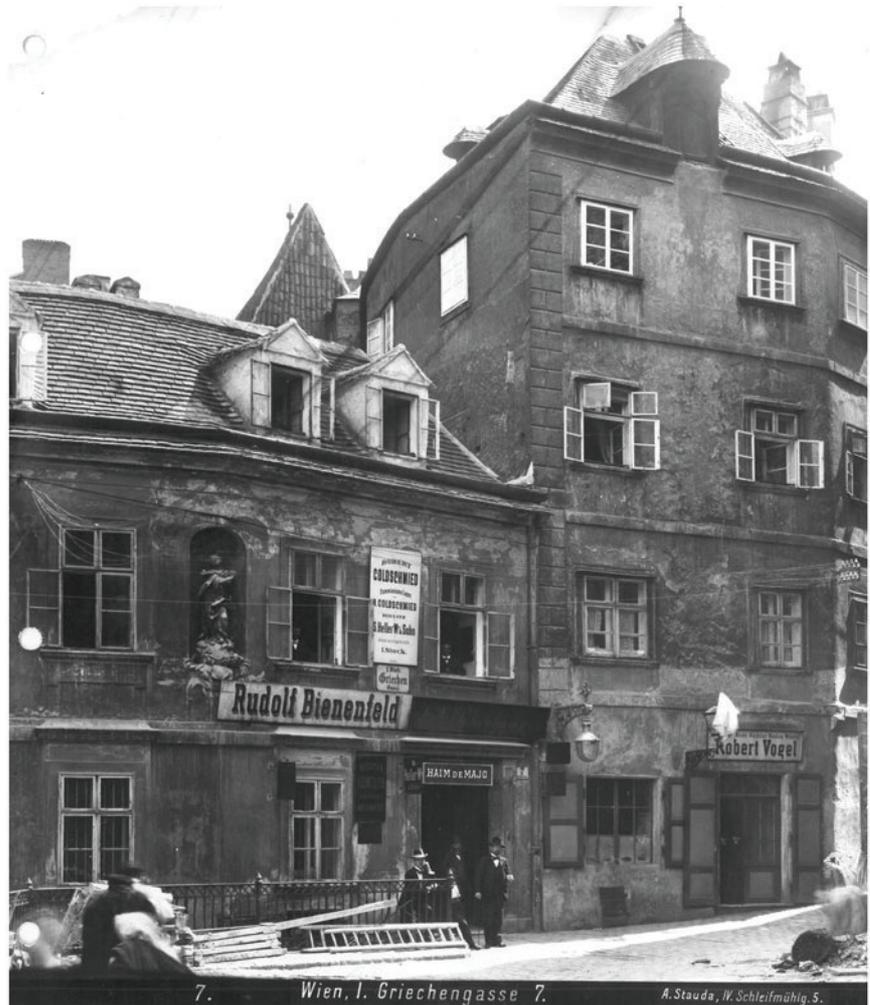
67. Wien 1, Blick auf die Häuser Fleischmarkt 11 und Griechengasse 7-9 mit einer Holzschindeldeckung auf dem Dach rechts, Flachziegeldeckung auf dem Dach links und Hohlziegeldeckung auf dem Turmdach im Hintergrund

noch als kostengünstige Schalung unter der eigentlichen Deckung. Und schließlich zeigt die Fotografie von 1898 über dem Griechenbeisl noch immer eine Schindeldeckung (Abb. 67), von der auch spärliche Reste im Dachraum zu finden sind. Die dritte nicht mehr anzutreffende Deckung betrifft den Schiefer. In drei Objekten aus dem 18. und 19. Jahrhundert weisen gestapelte oder verschütete Plattenreste auf eine ursprüngliche Schieferdeckung hin.

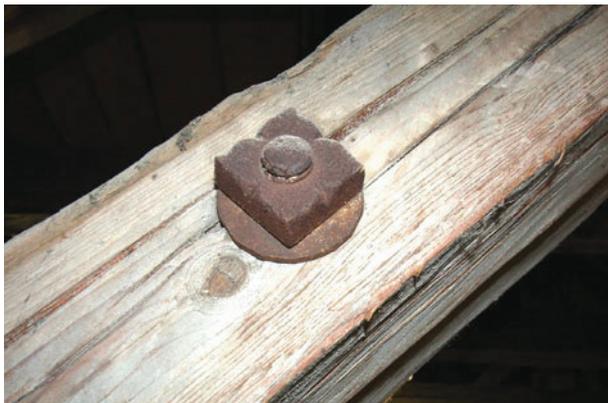
68. Wien 1, Akademie der Wissenschaften, Alte Aula, mit Bolzen und verzierter Vierkantschraube verspannte zweiteilige Sprengstrebe von 1820

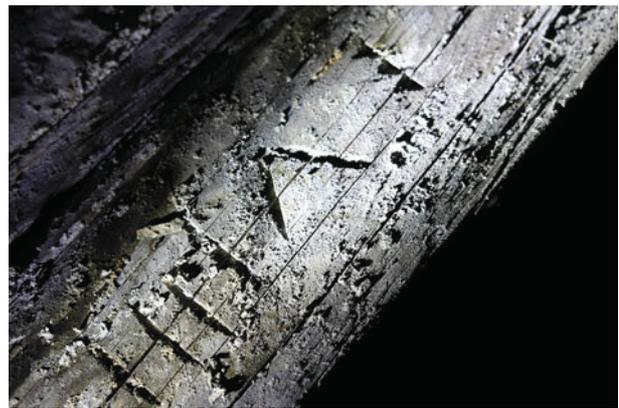
69. Das Abbundzeichen mit der römischen VIII (auf dem Kopf stehend) und drei Fähnchenausstichen darüber. Das Zeichen bedeutet „9. Sparren im 3. Vollgespärre“

Spätestens Ende des 16. Jahrhunderts setzen sich Abbundsysteme mit römischen Zählzeichen durch, welche ein effektives Zusammenziehen der Summen erlauben. Diese werden nur noch mit wenigen Schlägen in die Oberfläche gehackt. Die römischen Abbundzeichen können erweitert sein um Zeichen für Vollgespärre, Traufseiten und Gebäudetrakte (Abb. 69). Noch bis in die Nachkriegszeit wird diese Art des Abbundsystems benutzt.
