RAUCHENWALDKREUZ, HITZMANNSDORF

Eine Landmarke an der Italienstraße

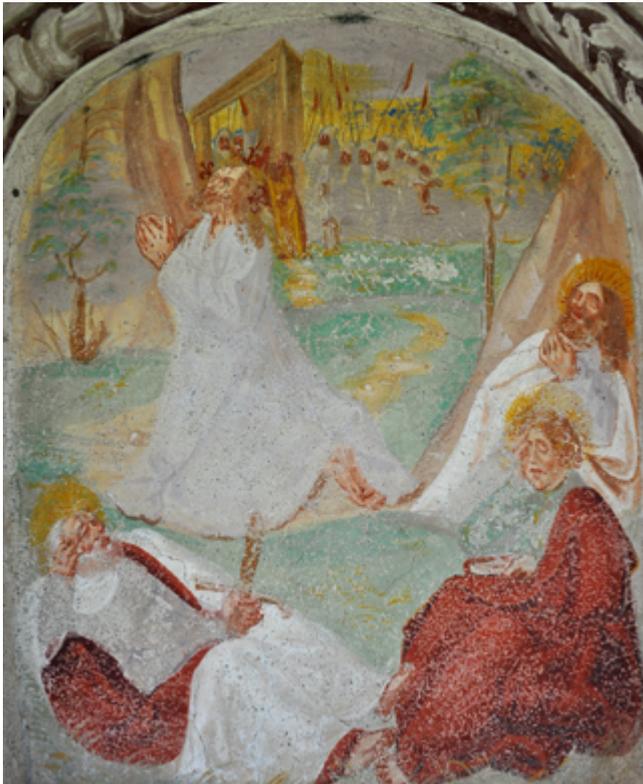
Nordseite, Christus am Ölberg

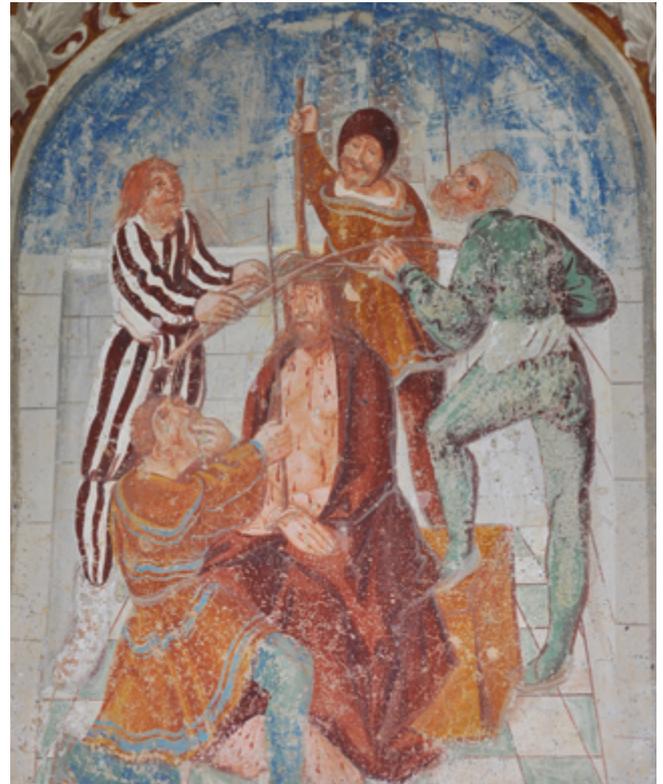
Ostseite, Dornenkrönung

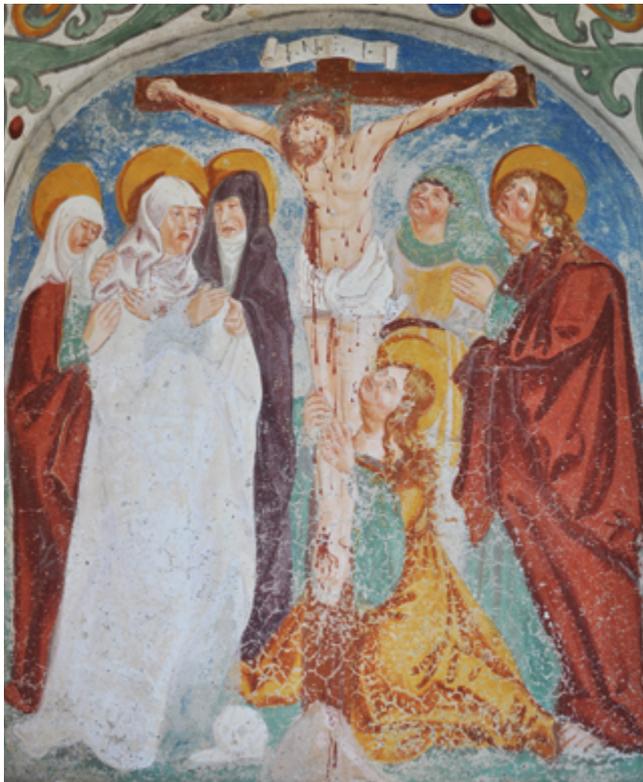
Südseite, Kreuzigung

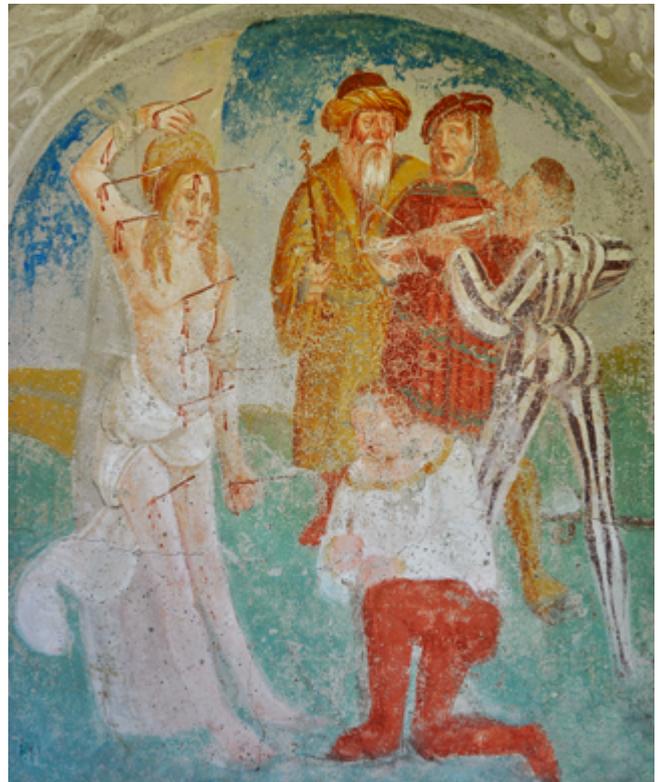
Westseite, Martyrium des hl. Sebastian

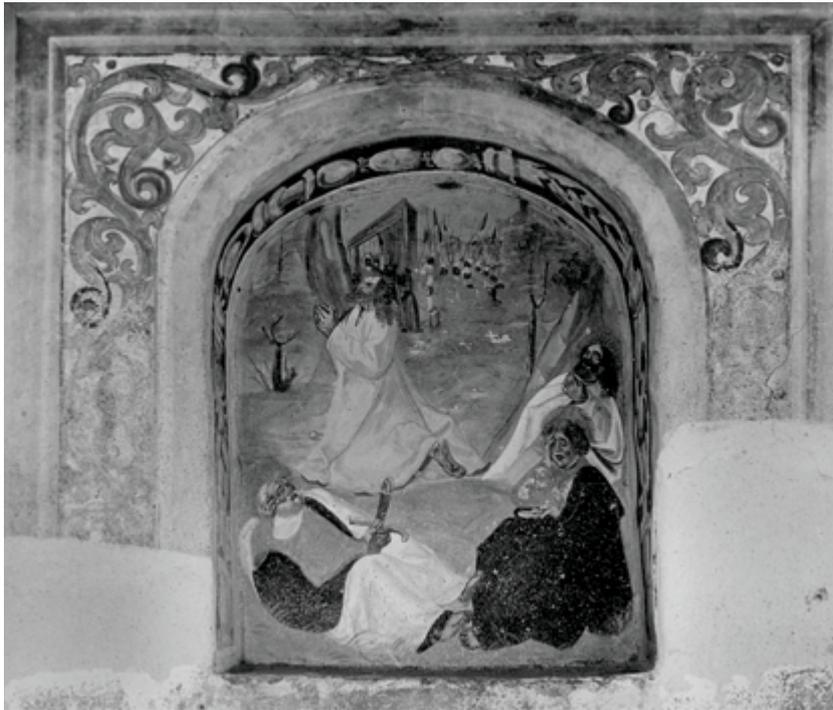
Zustand in den 1940er-Jahren

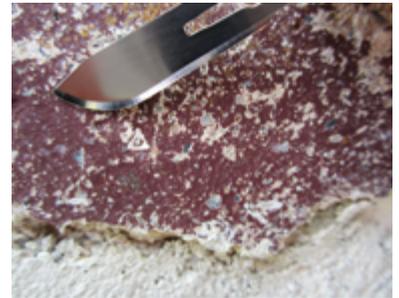
Untersuchung der schadhaften Wandmalerei

Vor Beginn der Restaurierungsarbeiten galt es, den historisch überlieferten Zustand des *Rauchenwaldkreuzes* genau zu untersuchen, um die verschiedenen Überarbeitungsphasen voneinander abgrenzen und die Ursache der sichtbaren Schäden ermitteln zu können. In einem ersten Schritt wurde das sichtbare Schadensbild in Plänen aller vier Seiten des Bildstockes eingetragen. Anschließend wurden Proben der Verputze und der malerischen Ausstattung genommen und an das naturwissenschaftliche Labor des Bundesdenkmalamtes zur chemischen Untersuchung weitergeleitet. Nach dem Zusammenführen aller Untersuchungsergebnisse klärte sich das augenscheinliche Bild vom Zustand des Tabernakelbildstockes. Der Verputz des Pfeilerschaftes wurde aufgrund der immer wieder auftretenden Feuchtigkeitsschäden offenbar bereits mehrfach ausgebessert oder getauscht. Der letzte, zementhaltige Überzug erwies sich im Verhältnis zu den älteren Kalkputzschichten als deutlich zu hart, sodass es aufgrund von Scherspannungen zu großflächigen Abplatzungen kam. Die Malerei war dem gegenüber in den vor der direkten Verwitterung geschützten Bereichen, vor allem an der Südseite des Tabernakelbildstockes, in einem sehr guten Zustand. An der West- und an der Nordseite ist sie dagegen in den unteren Bereichen, die vom Vordach nicht ausreichend geschützt wurden, stärker abgewittert. ⇒

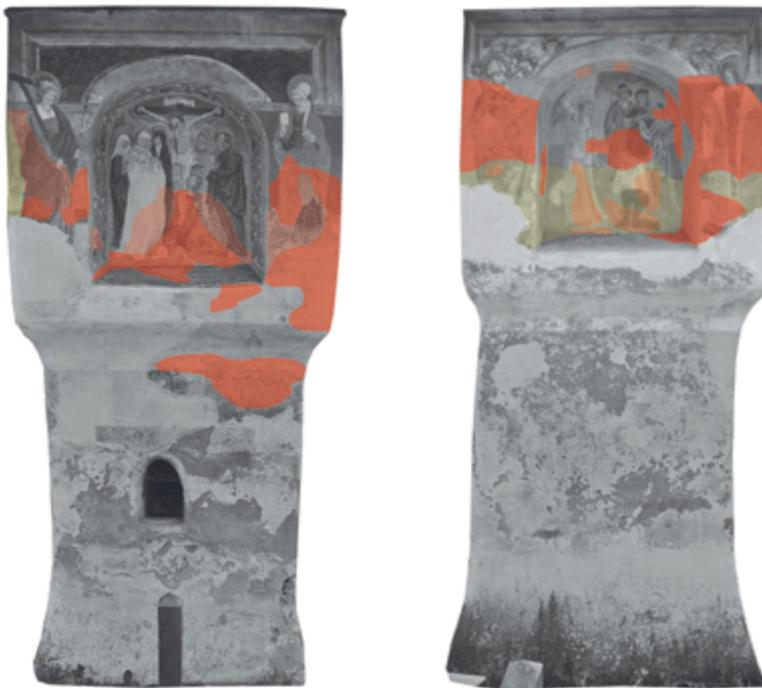
- stark reduzierte Malschicht
- reduzierte Malschicht
- nur Lokaltöne vorhanden

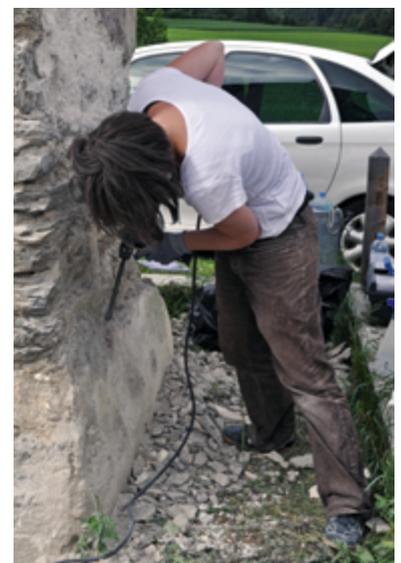
Entfernung der zementhaltigen Verputze am Pfeilerschaft

Mit welchen Restaurierungsmaßnahmen versuchte man die künftige Erhaltung des *Rauchenwaldkreuzes* abzusichern? Im Bereich des Pfeilerschaftes wurden die jüngeren Putzergänzungen, insbesondere die zementhaltigen Verputze, abgenommen und die Reste der älteren Kalkputzschichten gefestigt. Anschließend wurde das frei liegende Mauerwerk lediglich mit einem Grobputz gesichert, um das Mauerwerk abtrocknen zu lassen. Im folgenden Jahr wurde der Pfeilerschaft mit einer in Kalktechnik ausgeführten mehrfarbigen Feinputzschicht versehen, die in ihrer Gliederung die verlorene, originale Gestaltung übernahm. Die Reinigung der bemalten Bereiche konnte überwiegend trocken mit einem weichen Pinsel und mit einem leicht angefeuchteten Schwamm erfolgen. Gefährdete Malschichtbereiche wurden punktuell gefestigt. Bereits vorhandene, gut integrierte Retuschen und Kittungen wurden belassen, neue Kittungen wurden in der Farbigkeit des originalen Verputzes eingetönt. Mit dem Abschluss der Restaurierungsarbeiten gelang es dem Bundesdenkmalamt gemeinsam mit allen beteiligten PartnerInnen, eine besondere Landmarke der obersteirischen Kulturlandschaft zu erhalten und den nachfolgenden Generationen als Ort der Reflexion über unseren Standort in der Welt zu übergeben. ✱

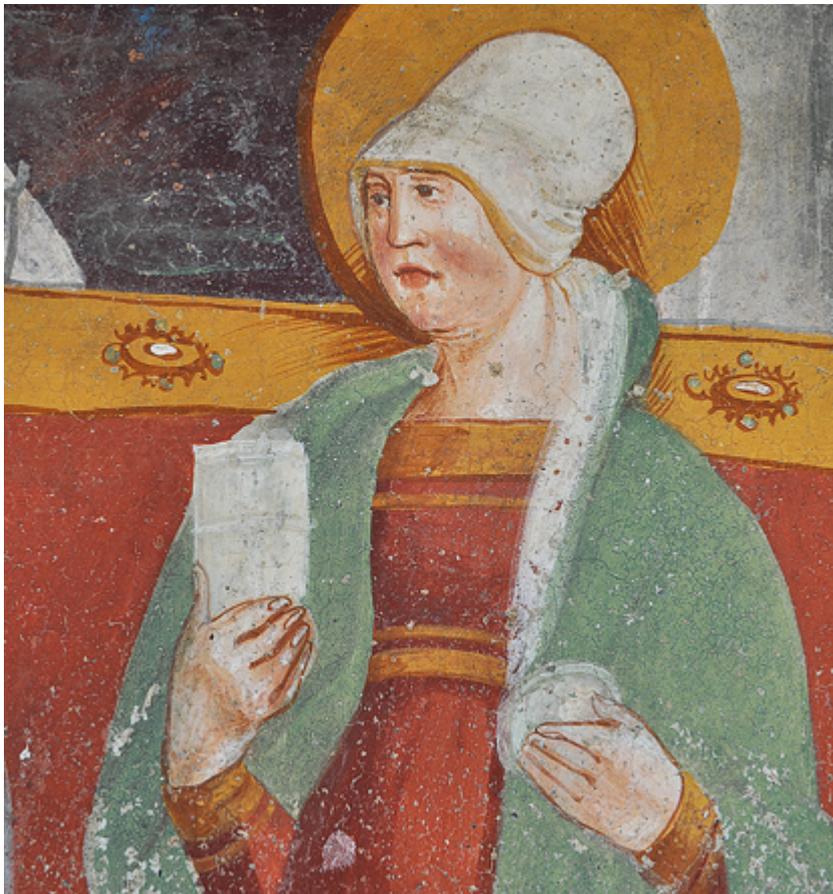
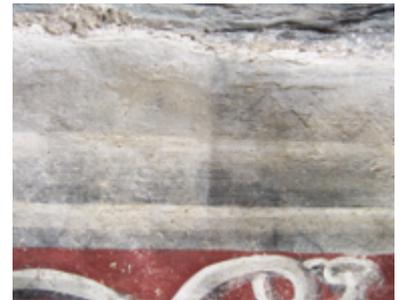
Zustand vor und nach Reinigung der Wandmalerei
