SALA TERRENA IM DEUTSCHORDENSHAUS

RESTAURIERUNG EINES BAROCKEN SCHMUCKSTÜCKS

Singerstraße 7, 1010 Wien

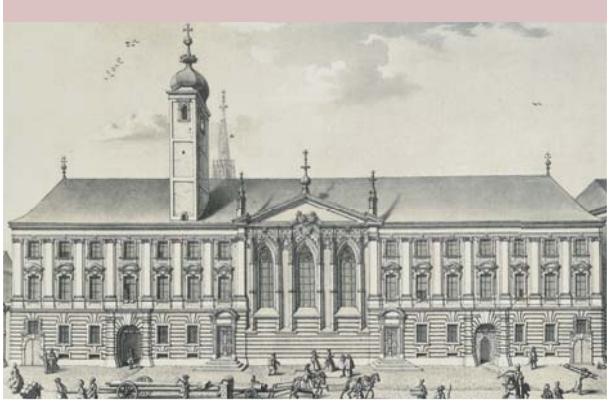
Stich nach Salomon Kleiner

Die Ursprünge der Gebäude gehen auf den Anfang des 13. Jahrhunderts zurück, als der Deutsche Ritterorden gegründet und hier eine seiner Niederlassungen fand. Im Mittelalter sowie im 17. und 18. Jahrhundert mehrfach umgebaut, zeigt sich der Bau heute nach wie vor fast so, wie es der berühmte Vedutenzeichner Salomon Kleiner in seinem detailgetreuen Stich der Hauptfassade zur Singerstraße 1724 festhielt.

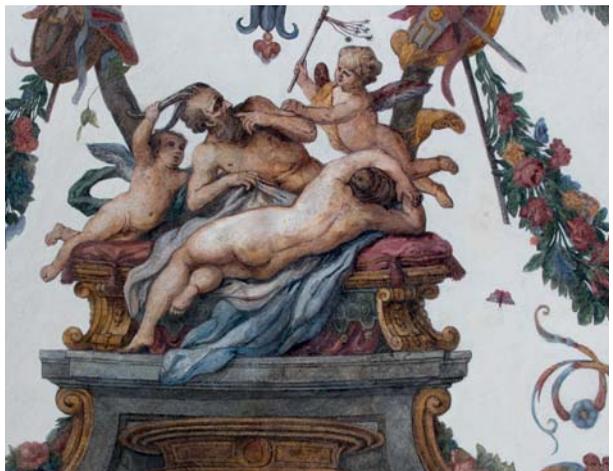
Zustand vor der Restaurierung

Die Wand- und Deckenflächen der *Sala Terrena* wurden im Laufe der Zeit mehrfach überarbeitet und weisen eine komplexe Restaurierungsgeschichte auf. Ein Mischzustand aus Resten von originaler barocker Malerei, späteren Übermalungen, misslungenen Rekonstruktionen und unpassenden Ergänzungen, aber auch Fehlstellen, Risse, Kittungen, Vergilbungen sowie durch Feuchtigkeit und Salze geschädigte Putzbereiche stellten die Restauratorinnen und Restauratoren vor eine große Herausforderung. ❁
