ALTE PRAGER HÜTTE

EINE SCHUTZHÜTTE ALS HOCHALPINER SCHAURAUUM

Tauer 805, 9971 Matrei in Osttirol

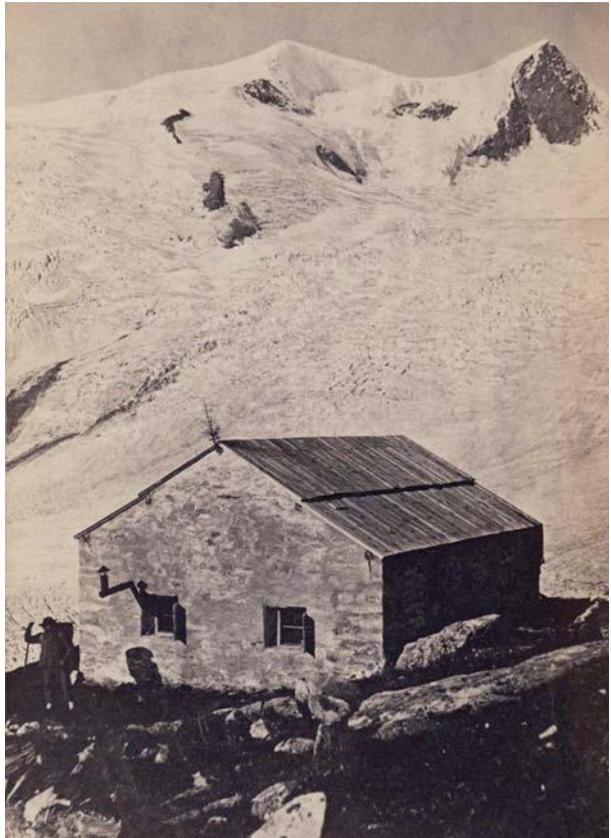
Alte Prager Hütte 1872

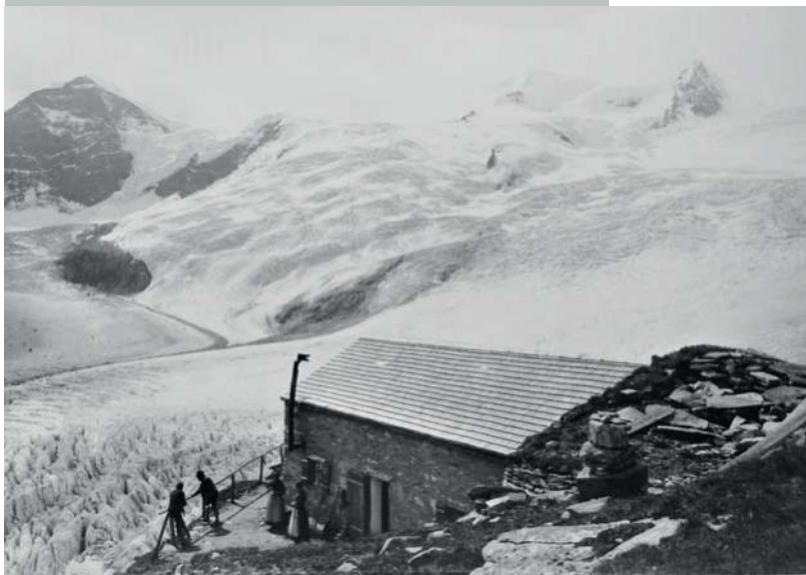
Alte Prager Hütte 1894

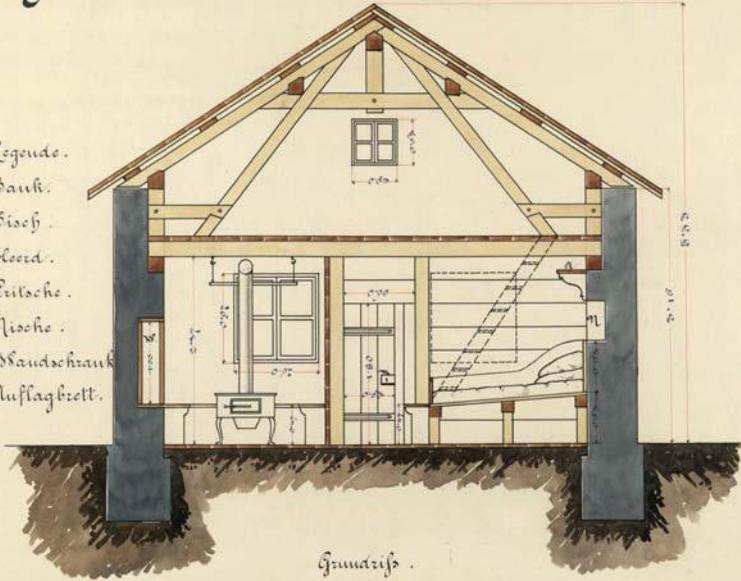
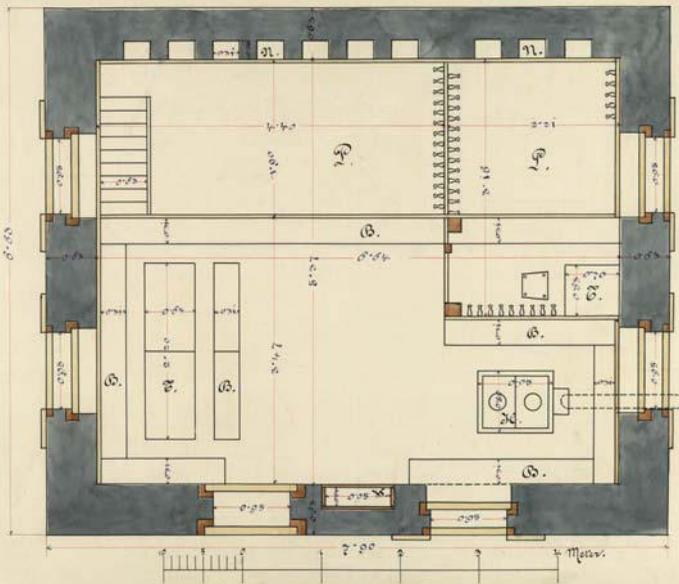
- Legende.
 B Bank.
 T Tisch.
 H Herd.
 F Feilsche.
 N Nische.
 W Wandschrank.
 A Aufschlagt.

Grund- und Aufrissplan des ersten Baus der Alten Prager Hütte von 1872

Während sich Hütte und Lawenschutzwand zum Zeitpunkt der Erstaufnahme 2017 in ihrem äußeren Erscheinungsbild zu großen Teilen im bauzeitlichen Zustand präsentierten, war das Hütteninnere durch Umbauten und Adaptierungen des letzten Viertels des 20. Jahrhunderts stark verändert. Nach dem Ausbau der rezenten Binnenteilungen und Verkleidungen wurden die bauzeitlichen Wand-, Decken- und teilweise auch Bodenoberflächen sichtbar. Die bauhistorische Untersuchung brachte Spuren der ursprünglichen Ausstattung zum Vorschein. Die aufgefundenen Nischen und die Negativabdrücke der Pritschen, der hölzernen Trennwände, der Sitzbänke, des Wandschranks oder auch des ursprünglich externen Zugangs zum Dachraum boten dabei die erhofften detaillierten Einblicke in den ursprünglichen Bestand. So konnte die Gebäudehülle und die Raumausstattung von 1877 im Abgleich mit dem historischen Planmaterial exakt nachvollzogen werden.

Dabei zeigte sich, dass der Einraum der *Alten Prager Hütte* gegenüber den einfachsten Schutzhütten etwa derselben Zeitstellung schon etwas verfeinert und durch einen Aufenthalts- und einen Schlafbereich zweigeteilt war. Von den insgesamt 12 nachweisbaren Schlafstellen des Einraumes waren vier Pritschen samt kleinem Vorbereich als »Damenraum« durch eine Bretterwand räumlich abgetrennt. Um Platz zu sparen, dienten die durchgehenden Sitzbänke vor den Pritschen gleichzeitig als Ablage. Zusätzlich gab es für die Aufbewahrung persönlicher Dinge gemauerte und mit Holz verkleidete Nischen an der Rückwand der Pritschen. ❁

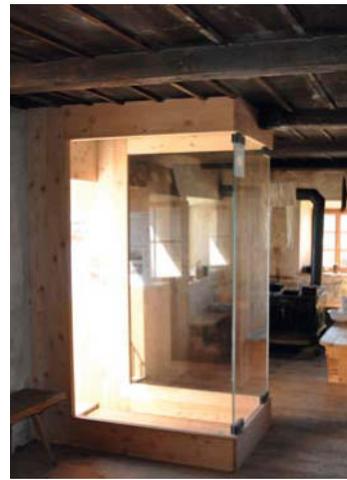
Innenraum mit gläsernem Windfang

Um den Alterswert des Gebäudes im überkommenen Zustand zu dokumentieren, wurden Nutzungs- und Alterungsspuren wie Verruflungen, oberflächliche Abwitterungen oder Übertünchungen belassen und nur wo zur Sicherung notwendig, Risse geschlossen. Sämtliche bauzeitliche Oberflächen wie Verputzungen oder Holzoberflächen konnten gereinigt und konserviert, die ursprüngliche Balkendecke freigelegt werden. Ergänzungen erfolgten durch lokale Materialien und historische Herstellungstechniken, die Rekonstruktion der Ausstattung (Pritschen, Sitzbänke, Wandschrank, Trennwände) in Abgleich mit den baulichen Befunden und den historischen Zeichnungen. Moderne Zusätze wie beispielsweise der gläserne Windfang, der den Besuchern einen Einblick in das Innere gewährt, oder die Sperrgitter für Schafe sind als solche erkennbar und in eine neuzeitliche Formensprache gesetzt. ➔

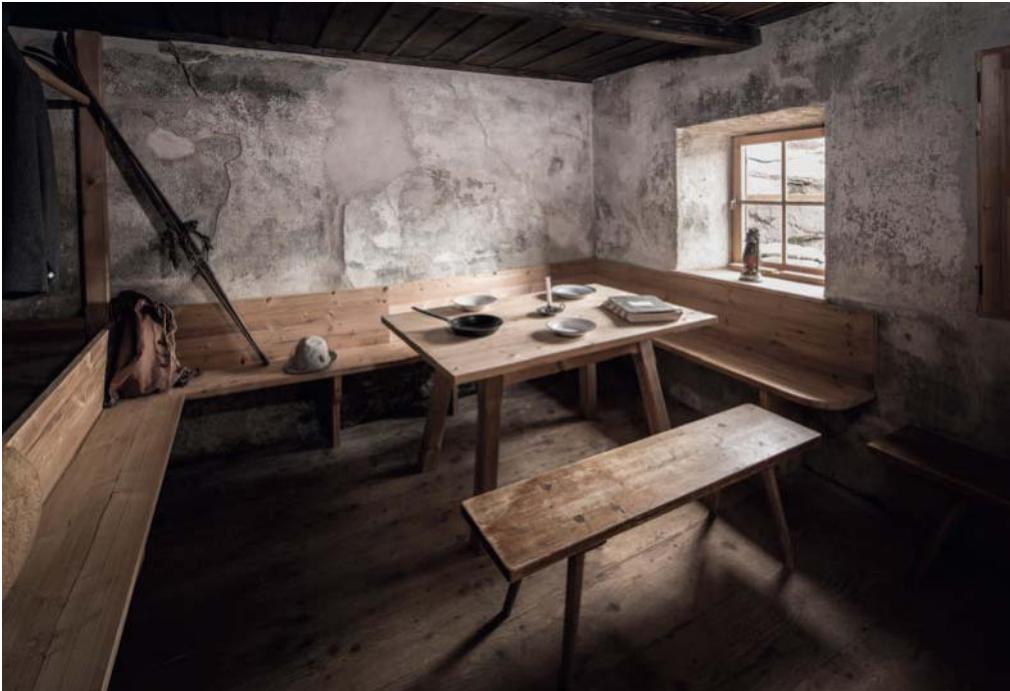
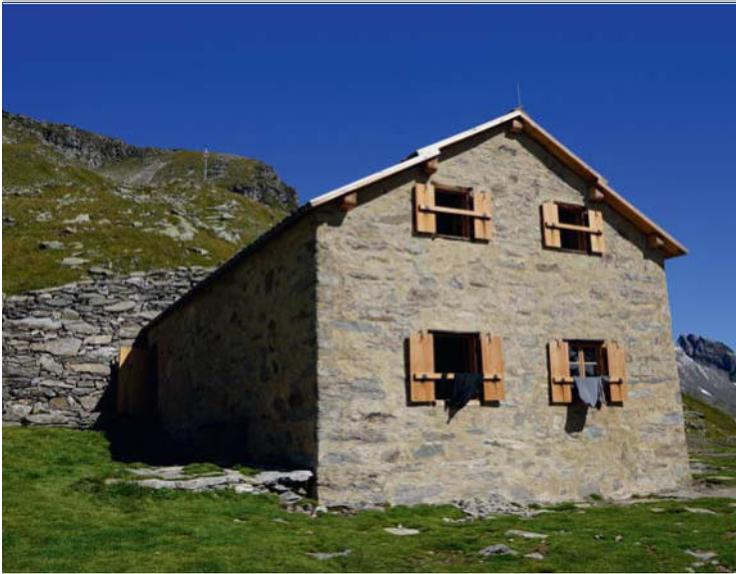
Alte Prager Hütte nach Fertigstellung

Die Fassaden wurden nach statischer Sicherung lediglich gereinigt und Fehlstellen oder rezent ausgebrochene Fensteröffnungen wieder geschlossen, die Oberflächen unter Verwendung von Steinen aus der unmittelbaren Umgebung und Kalkmörtel mit Romazementzuschlag der bauzeitlichen Verputzung angeglichen. Fensterflügel und -läden konnten rekonstruiert, ehemals vermauerte Bereiche (Abortzugang, ehemaliger Zugang in den Dachraum) wieder geöffnet oder die Erhöhung des Daches der 1970er Jahre zurückgenommen werden. Die Dachkonstruktion wurde nach historischem Vorbild errichtet, das Dach erhielt entsprechend dem Befund eine steilere Neigung und auf Grundlage von historischen Aufnahmen eine Eindeckung mit Langschindeln aus Lärchenholz.

Besonderes Augenmerk galt auch einem möglichst authentischen Umgang mit dem Außenbereich um die Hütte. Dazu wurde die aus Steinen gemauerte Lawinenschutzwand repariert oder die rezente Betonplatte vor dem Eingang abgetragen. Darunter kam ein Steinplattenbelag zum Vorschein, der sich gesäubert und ergänzt in seiner ursprünglichen Form präsentiert. Gemeinsam mit den gesicherten und ergänzten Stützmauern oder dem Brunnen, der sich aus den abgeleiteten Hangwässern speist, bestimmen diese Maßnahmen die unmittelbare Umgebung der Hütte und damit ihr historisches Umfeld.
