Der Karnerhof in Lessach Respektvoller Umgang mit einem historischen Bauernhof

Zoitzach 41, 5575 Lessach

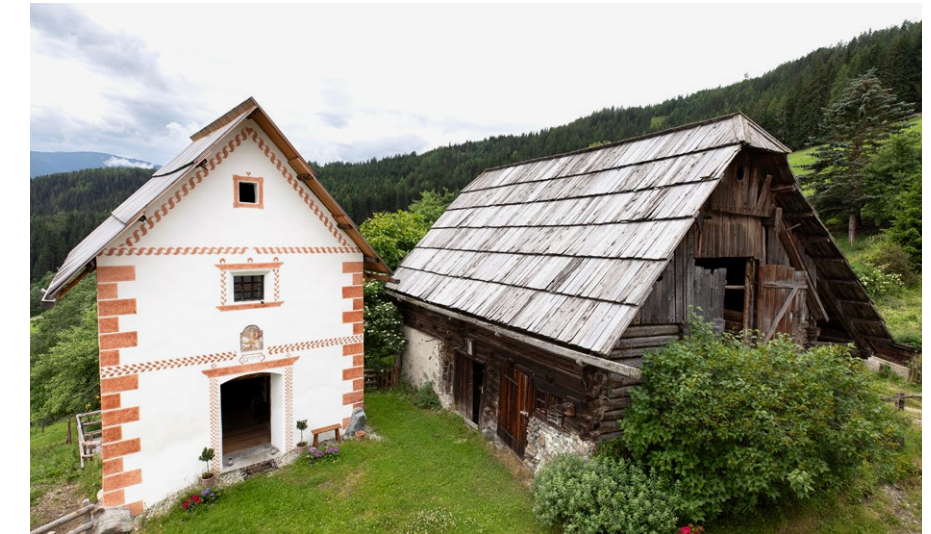
Troadkasten und kleiner Stall

Der zweigeschoßige gemauerte Troackasten sticht durch die kräftig rote, mit Ritzungen noch betonte Dekorationsmalerei aus dem Ensemble heraus: Gemalte Eckquaderungen, bekrönte bzw. gohrte Umrahmungen von Fenstern und Eingangstür sowie Zirkelschlagmuster („Laufender Hund“) im Giebel wurden zwar mehrmals überfasst, der Originalbestand blieb aber erhalten. Eine aufgemalte Kartusche über dem Eingang ist mit der Jahreszahl 1725 bezeichnet, eine kleine Nische darüber zeigt eine Darstellung des heiligen Georg.

Im Troadkasten entstand mit ebenso geringen Veränderungen ein zusätzliches Übernachtungsquartier für Tourenger-Gruppen. Das Erdgeschoß wurde als Wohnküche umgestaltet, die traditionellen Mehltruhen im Obergeschoß konnten aufgrund ihrer Größe ohne größere Eingriffe zu Betten umfunktioniert werden.

Während beim Troadkasten die weitgehend intakte Fassadengestaltung sorgfältig restauriert und konserviert wurde, war bei der Putzfassade des Bauernhauses eine vollständige Rekonstruktion nicht mehr möglich. Feuchtigkeit hatte die Putze im Sockelbereich großflächig zerstört, von den ursprünglichen Bemalungen waren unter den weißen Tünchen nur noch kleine Reste zu finden.

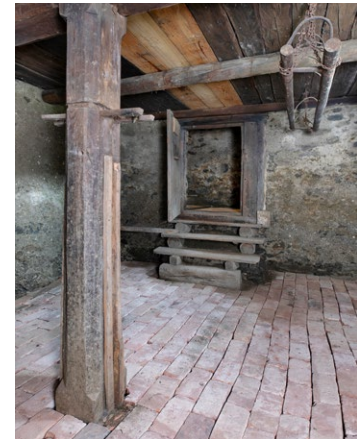
Bauernhaus, Keller

Im Inneren zeichnet sich das Bauernhaus durch massive Tramdecken und Dielenböden sowie zahlreiche historische Türen aus. Über einen großzügigen Flur sind im Erdgeschoß Küche, Stube und weitere Wohnräume erschlossen; das Obergeschoß ist als großer offener Dachraum gestaltet, in den lediglich vier in Holzblockbau errichtete Kammern eingebaut sind. Der einzige Kellerraum wird durch eine hölzerne Mittelsäule abgestützt.

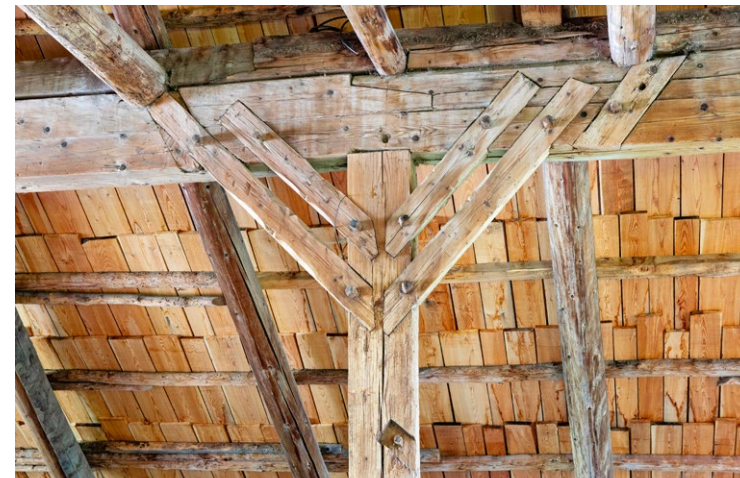
Großer Stall, Dachstuhl detail

Als erste Maßnahmen wurden zunächst die Dächer des großen Stalls und des Bauernhauses neu mit Lärchenschindeln gedeckt und statische Sicherungen an den Dachstühlen vorgenommen. Die imposante Dachstuhlkonstruktion des großen Stallgebäudes mit den eindrucksvollen Holzverbindungen blieb ebenso erhalten wie der bretterver Schlagene Übergang zwischen Wohnhaus und Stall.

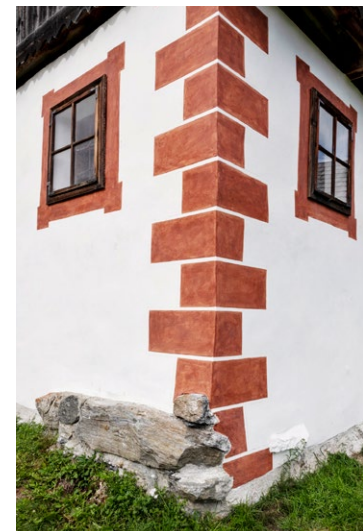
Bauernhaus, Eckquaderung

Untersuchungen belegten zwar eine historische Fassadengestaltung im Gleichklang mit dem Troadkasten, durch Umbauten im Eingangsbereich, eine bereits historische Erweiterung des Bauernhauses nach Westen und die erheblichen Putzverluste waren die noch erhaltenen Maleereien aber auf die Südwestecke des Bauernhauses beschränkt. Es wurden daher lediglich die verlorenen Putzflächen ergänzt und erneuert sowie Eckquaderung und Fensterumrahmungen an der Südwestecke wieder vervollständigt, sodass die ursprüngliche Fassadengestaltung hier zumindest erkennbar bleibt.
