DAS STUDIERENDENWOHNHEIM

im ehemaligen Ursulinenkloster in Wien

Das Gebäude und seine Instandsetzung

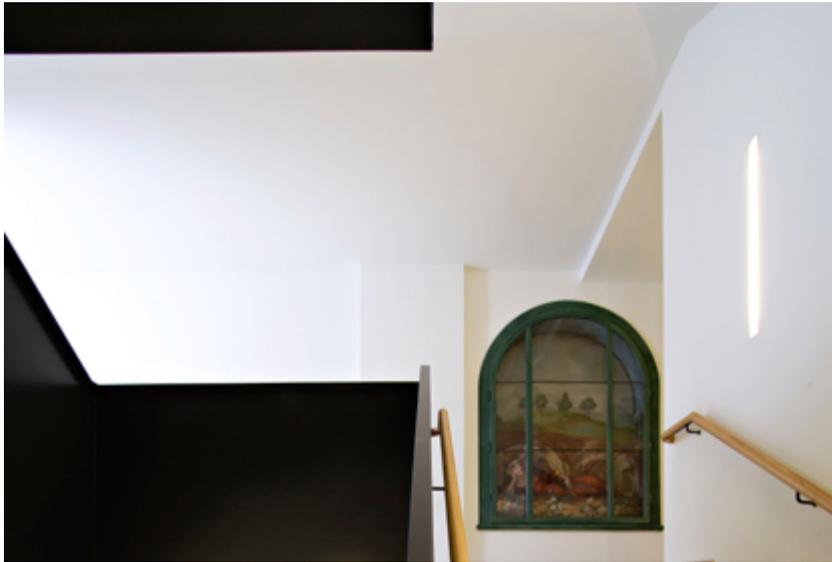
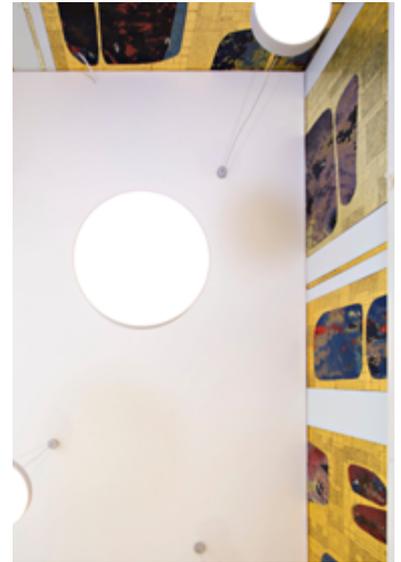
Detail der Neugestaltung der Decke des Foyers

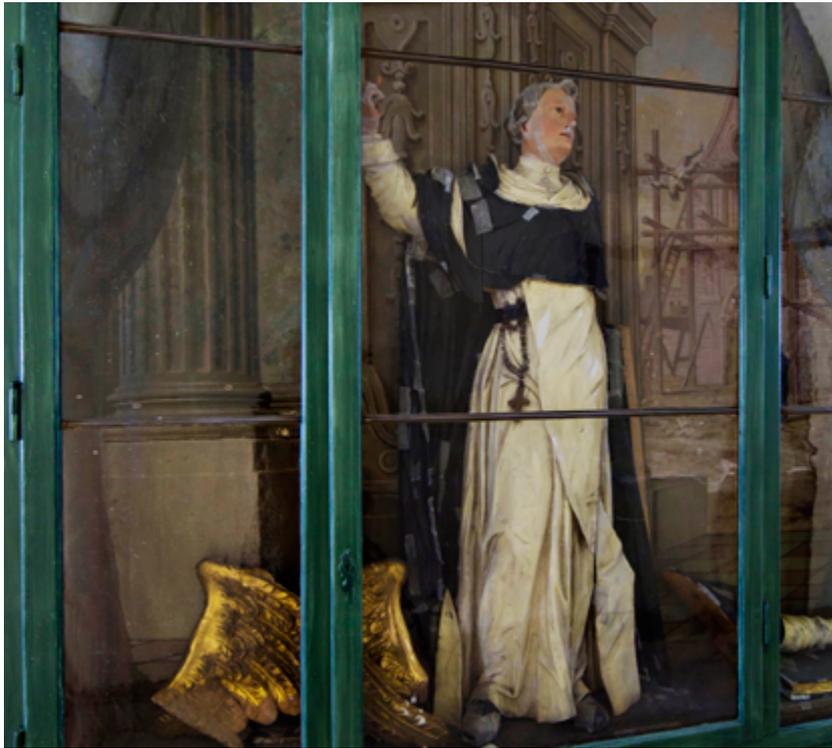
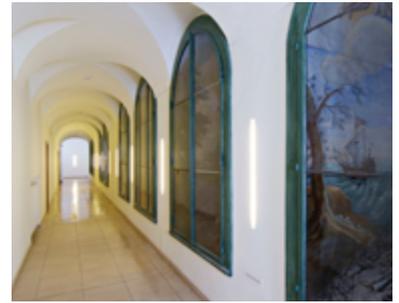
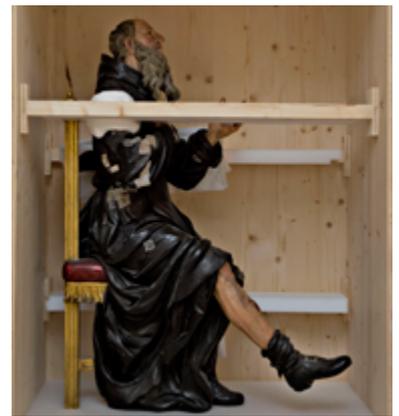
Heiligenfigur in einer speziell angefertigten Transportkiste

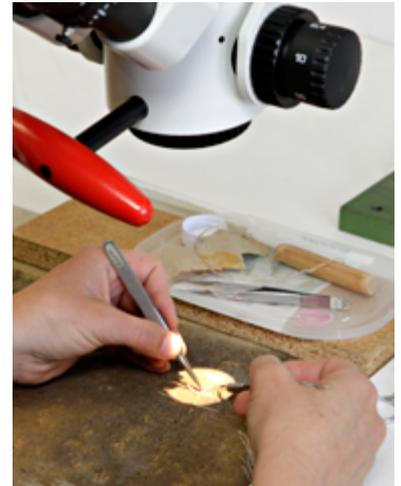
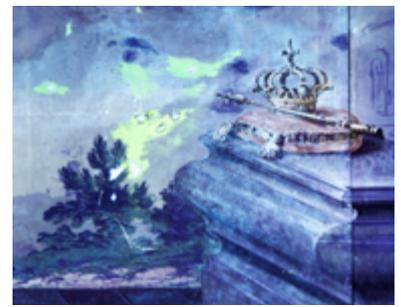
Restauratorische Arbeit mit Hilfe eines Mikroskops und ultraviolettem Licht

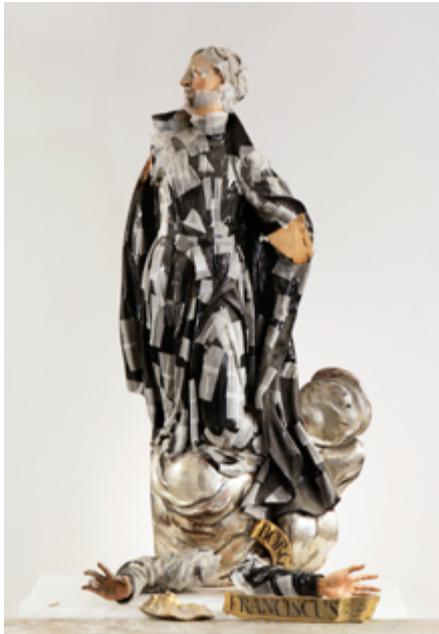
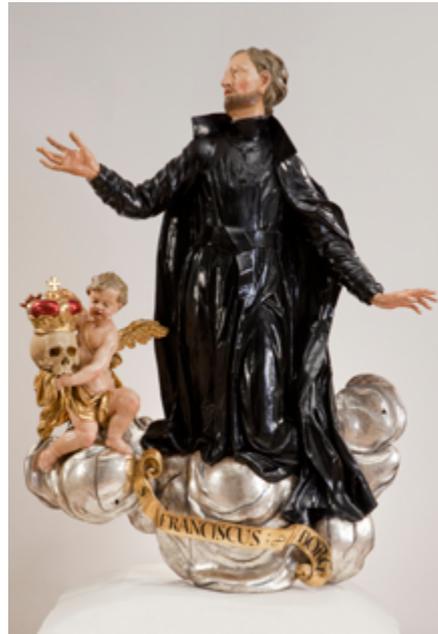
Heiliger Franziskus von Borgia vor und nach Restaurierung

Die Restaurierung der künstlerischen Ausstattung der Figurennischen wurde mit einem von der Abteilung für Konservierung und Restaurierung des Bundesdenkmalamtes finanzierten Projekt angestoßen. Für diese Musterarbeit wurde die Figurennische des Heiligen Franziskus von Borgia ausgewählt. Restauriert wurden die Holzfigur des Heiligen Franziskus sowie das im Hintergrund der Nische angebrachte Leinwandgemälde und die auf Karton fixierten Leinwandgemälde der Nischenlaibung. Die Holzfigur wies zwei größere, offene Holzrisse, weitere kleinere Schwundrisse und abgebrochene Teile auf. Die Fassung litt unter Haftungsverlusten, starker Verschmutzung und einer Korrosion der Versilberung der Wolken. In den Amtswerkstätten wurden abgebrochene Teile verleimt sowie die Fassung mit einem Konsolidierungsmedium gefestigt. Nach der Oberflächenreinigung und der Kittung von Fehlstellen wurden diese zurückhaltend retuschiert. Die Verwerfungen des rückwärtigen Leinwandgemäldes wurden reduziert, die Leinwand wurde stabilisiert. Fehlstellen wurden gekittet und retuschiert. Das beeindruckende Ergebnis der Musterrestaurierung wies den Weg und war für die Bundesimmobiliengesellschaft der erfreuliche Anlass, die Restaurierung von drei weiteren Figurennischen zu beauftragen. ❁
