## DIE RÖMERSTEINWAND VON SCHLOSS SEGGAU

Seggauberg 1, 8430 Leibnitz

## Die Römersteinwand von Schloss Seggau

## Das Projekt Römersteinwand 2016 bis 2019

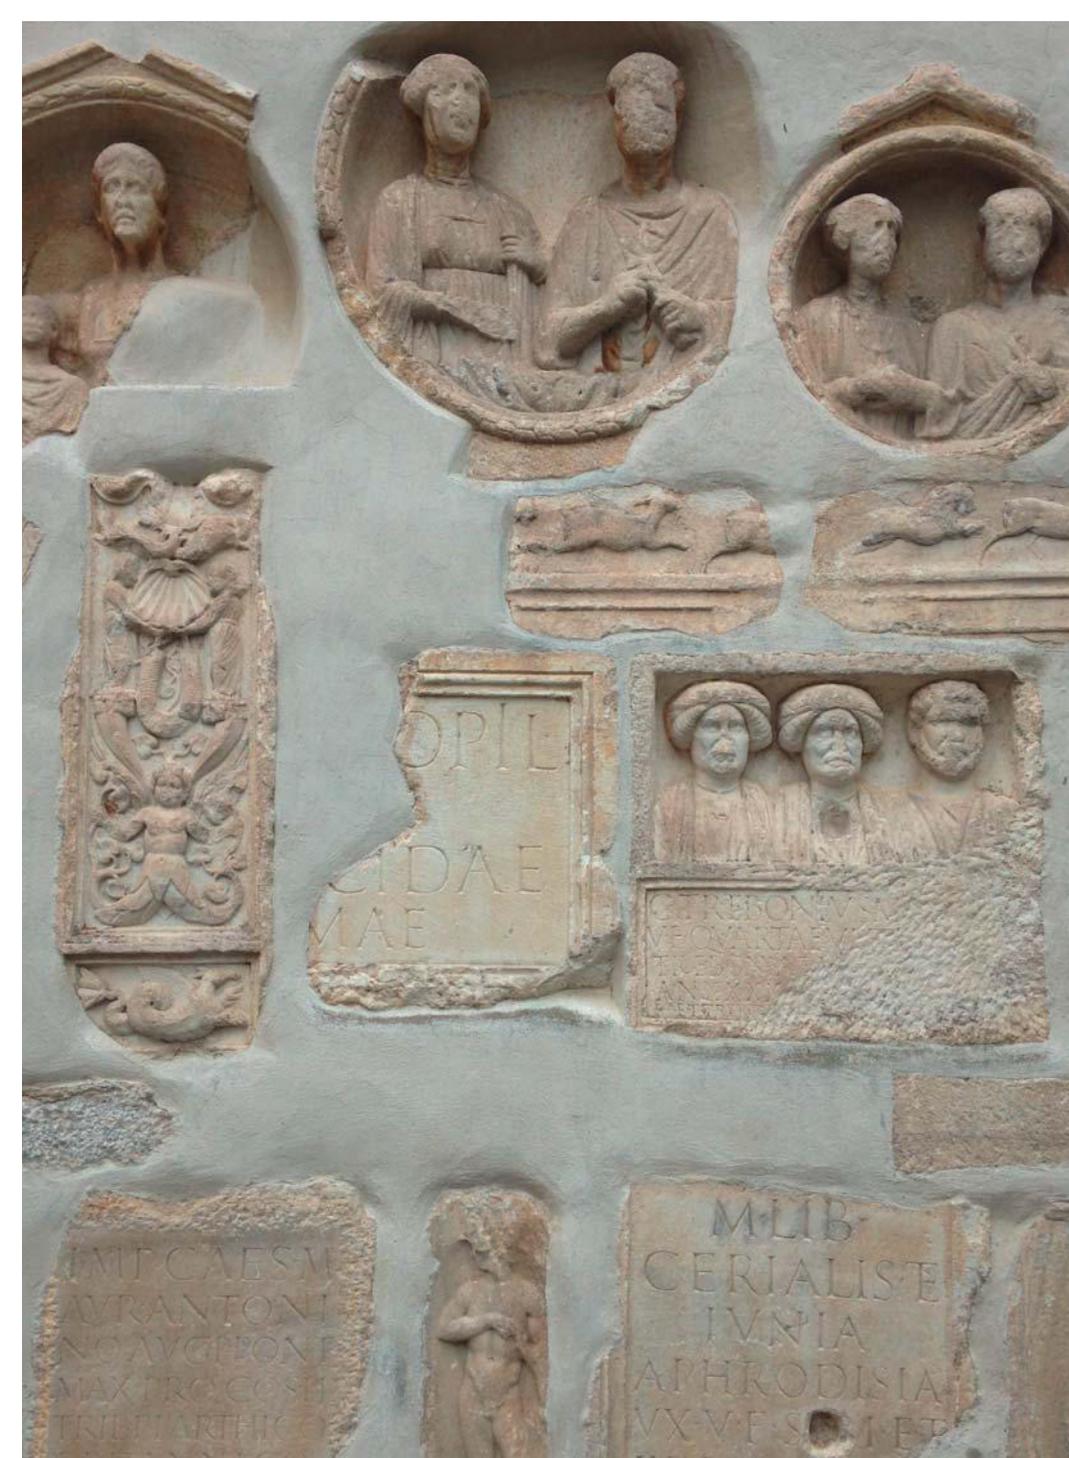
Mittelteil vor Restaurierung

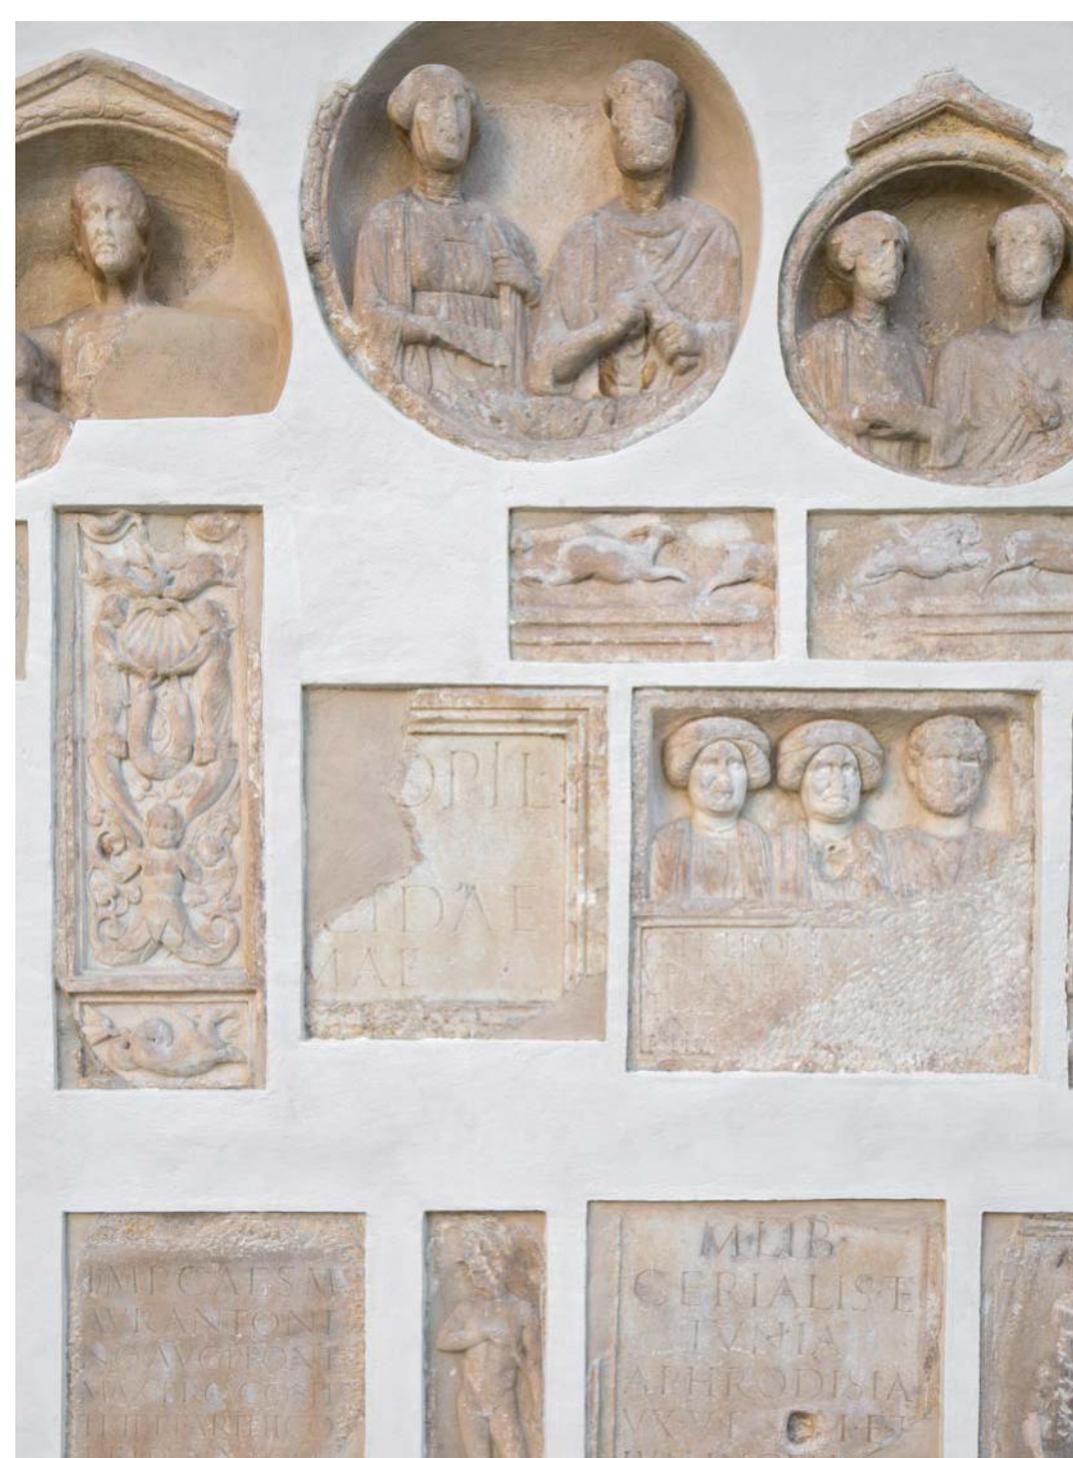
Mittelteil nach Restaurierung

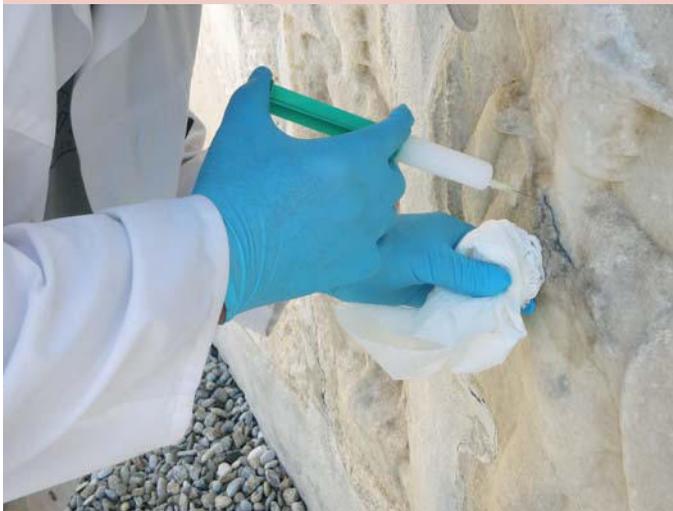
Marmorfestigung mittels Injektion von Nanokalklösung

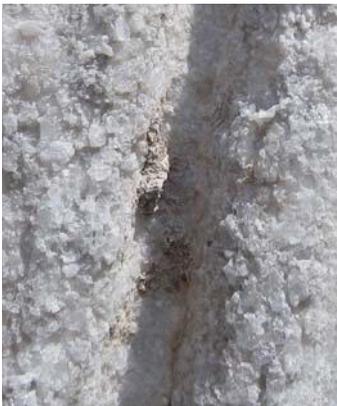
Schadensbild an Marmoroberfläche

**Seit 1991 führt das Bundesdenkmalamt** restauratorische Befundungen an den Seggauer Römersteinen durch, deren Oberflächen in den bald zwei Jahrhunderten ihrer Vermauerung vielfach gelitten haben. Bis auf eine kleine Inschrift aus Aflenzer Kalksandstein bestehen alle Römersteine aus kristallinem Marmor von Steinbrüchen im Südostalpenraum. Kristalliner Marmor zerfällt vor allem aufgrund von thermischen Einwirkungen und Frostaktivitäten im Kristallgefüge. Nicht wenige Marmorblöcke wiesen entsprechende Schadensphänomene auf: Haarrissysteme, offene Kristalllagen, Risse, Schalenbildungen und kleine Ausbrüche. Partielle Konservierungsmaßnahmen waren daher unbedingt erforderlich. Ihre Umsetzung erfolgte ab 2016 unter der fachlichen Leitung der Abteilung für Konservierung und Restaurierung des Bundesdenkmalamtes.

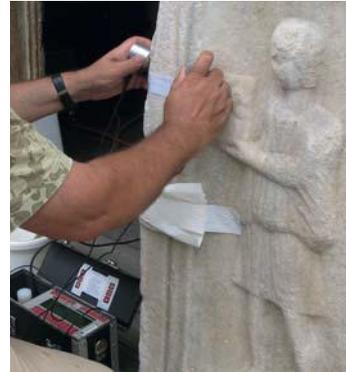
Ultraschallmessung

ermöglichten gezielte Aussagen über tiefer reichende Auflockerungen des Kristallgefüges: Die Laufzeit des Schalls ermöglicht ein punktgenaues Auffinden der tiefreichend geschwächten Marmorbereiche. Mit derselben Methode konnte auch der Konservierungserfolg nachgewiesen werden. Für die Marmoroberflächen galt als Restaurierziel eine maximale Stabilisierung des Marmorkristallgefüges sowie bestmögliche Wasserableitung an der Oberfläche durch Mikroanböschungen an offenen Korngrenzen, Rissen, Brüchen und Kanten. Dabei sollte ein authentischer Alterswert mit allen sekundären Bearbeitungsspuren und vor der Vermauerung entstandenen Beschädigungen erhalten bleiben. Insgesamt konnten in drei Restaurierungsetappen alle Römersteine konservatorisch gesichert werden. Dabei wurden die Oberflächen mit Feinhandwerkzeug, Mikrodampf und Lasertechnologie gereinigt, mit Acrylharzlösung und Branntkalktechnologie gelockerte Kristalllagen gefestigt und mit kalzitischen Feinmörteln Schalenbildungen und Risse stabilisiert. Biogene Bezüge konnten mit kationischen Seifen entfernt werden. Die 2016 angewandten Konservierungsmethoden wurden zudem 2018 evaluiert, was eine verbesserte Konservierungsanwendung mit sich brachte. ➤➤

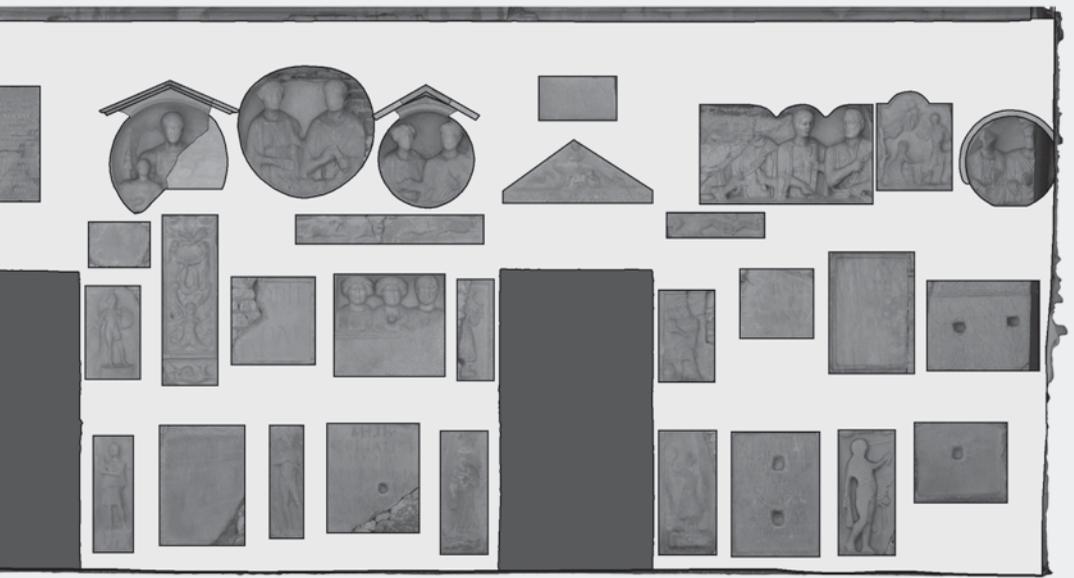
Virtuelle Rekonstruktion der ursprünglichen Erscheinung

gewählten ästhetischen Form vermitteln. Gemäß diesem Restaurierziel kam es zu keiner Wiederholung der 1989 ausgeführten teigig verlaufenden Verputzungsweise, sondern man versuchte anhand alter Abbildungen, die ursprüngliche Bildergalerie mit kantigeren Rahmenformen nachzuempfinden. Aufgrund der teilweise dünnlagig ausgeführten Putze erhielt der Kalkmörtel eine Beimengung von hydraulischem Kalk. Für eine Verbesserung des Wasserablaufes an der Fassade wurde am darüberliegenden Gesimse eine erweiterte Verblechung mit kleiner Dachrinne installiert. Auf Kalkschlämmen, die der Erhaltung dienlich wären, wurde einstweilen verzichtet.

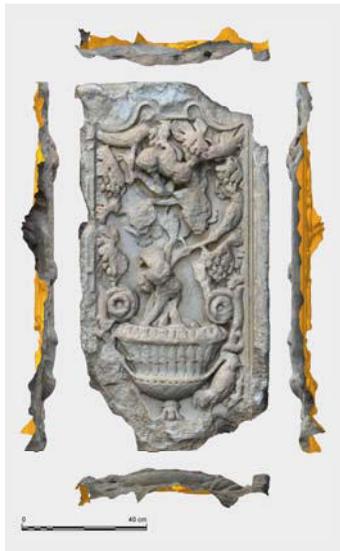
Scan und referenziertes Messbild

**Für die Restaurierung der Römersteinwand** wurde der gesamte Verputz entfernt. Ihr Aussehen glich dadurch weitgehend dem Zustand als Rohbau im Jahre 1831. Viele Details waren sichtbar, die inzwischen unter dem neuen Verputz wieder verschwunden sind. Für die Dokumentation kamen modernste Methoden zum Einsatz: Mit einem terrestrischen Lasercanner wurde der aktuelle bauliche Zustand festgehalten, mittels Structure-from-Motion die Außenfassade dokumentiert. Daraus entstanden hochaufgelöste digitale 3D-Modelle aller achtundneunzig eingemauerten Römersteine in ihrem aktuellen Zustand ohne Verdeckung durch den Verputz. Diese Modelle erlauben orthogonale Ansichten und Schnitte, lassen sich auf die Oberfläche der einzelnen Steine zuschneiden und ermöglichen das virtuelle Zusammensetzen von Fragmenten. Die hochpräzise Aufnahme bietet auch eine Grundlage für die weitere Zustandskontrolle der empfindlichen Steinoberflächen.
