MEISTER VON LAUFEN/1464

Die Restaurierung des Fragments einer Kreuzigung

wiederhergestellt 44 — **Meister von Laufen/1464. Die Restaurierung des Fragments einer Kreuzigung**

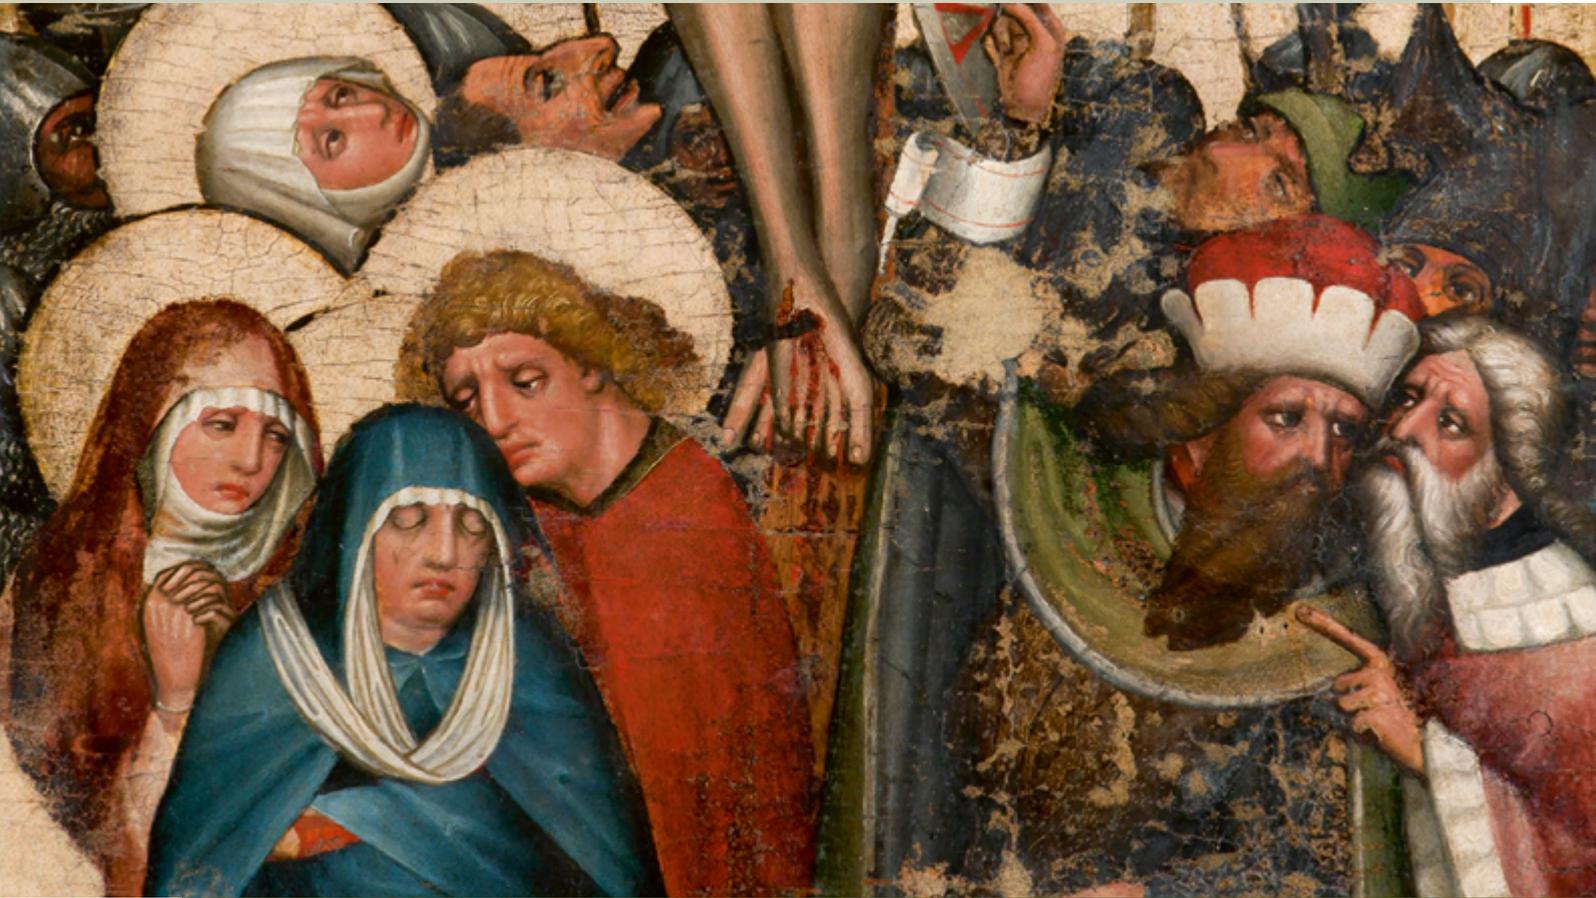
Gesamtaufnahme der Vorderseite vor und nach der Restaurierung

Das Ziel der Konservierung und Restaurierung umfasste primär substanzerhaltende Maßnahmen sowie die Abnahme der letzten Überarbeitungen. Das Ergebnis der zahlreiche Arbeitsstunden umfassenden Restaurierung erbrachte ein ästhetisch geschlossenes und gleichwohl authentisches Altersbild des Fragmentes. Die Japanpapersicherungen, welche zur Stabilisierung von gefährdeten Malschichtbereichen während des Transportes dienten, wurden abgenommen. ➤➤

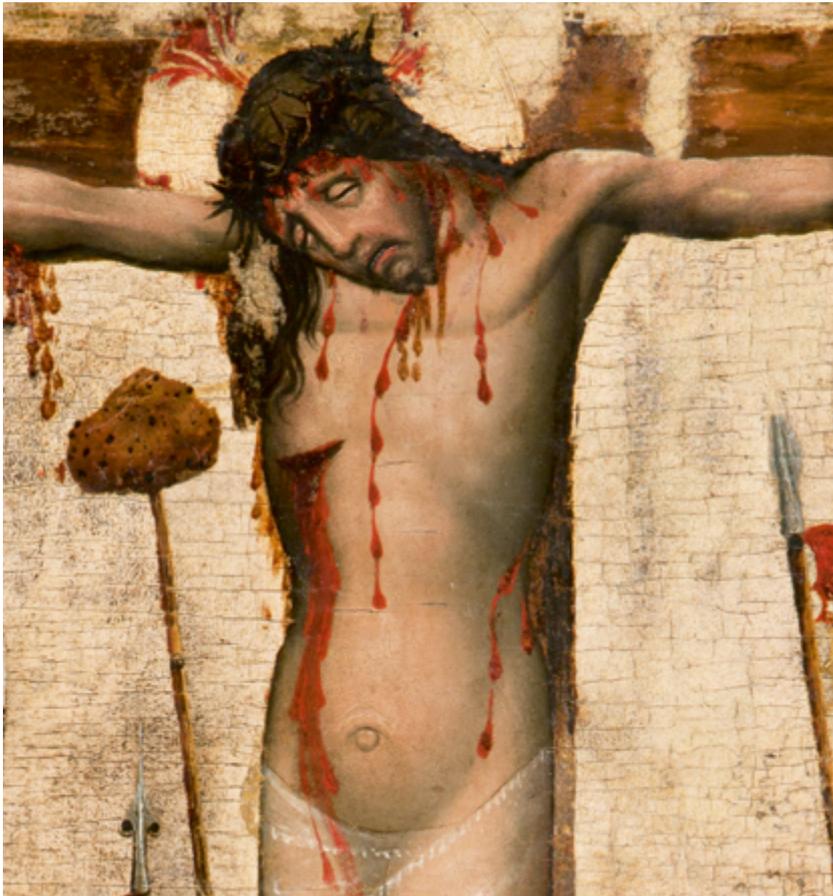
Detailaufnahme nach der Restaurierung

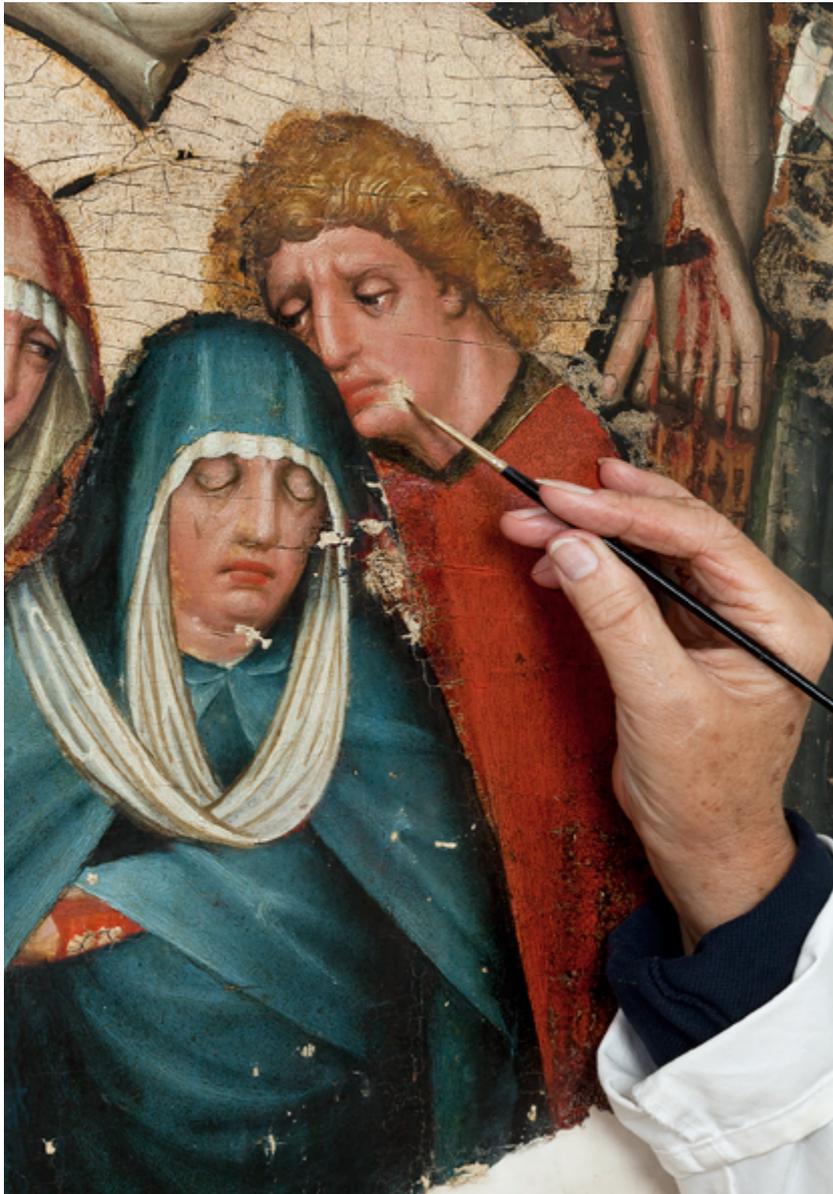
An der Oberfläche waren erhebliche Schmutzablagerungen festzustellen. Die entstehungszeitliche Goldauflage wurde durch einen unsachgemäßen Eingriff stark reduziert und mit einer gelblichen Lasur versehen. Mehrere Versuche zur Freilegung der entstehungszeitlichen Malerei weisen auf ›restauratorische‹ Behandlungen hin. Zahlreiche Kittungen, welche größtenteils über oder unter Malschichtniveau liegen, verunklären ebenso wie nachgedunkelte Retuschen das Erscheinungsbild der Darstellung. Ein besonderes Ausmaß erreicht die großflächige Kittung und malerische Ergänzung in der unteren Bildhälfte. Zahlreiche Haftungsverluste sowie Ausbrüche des Malschichtpaketes bedingen einen komplexen Erhaltungszustand. ✱
