## **FILIALKIRCHE HL. MARTIN IN BESCHLING**

Die Restaurierung der barocken Holzfelderdecke

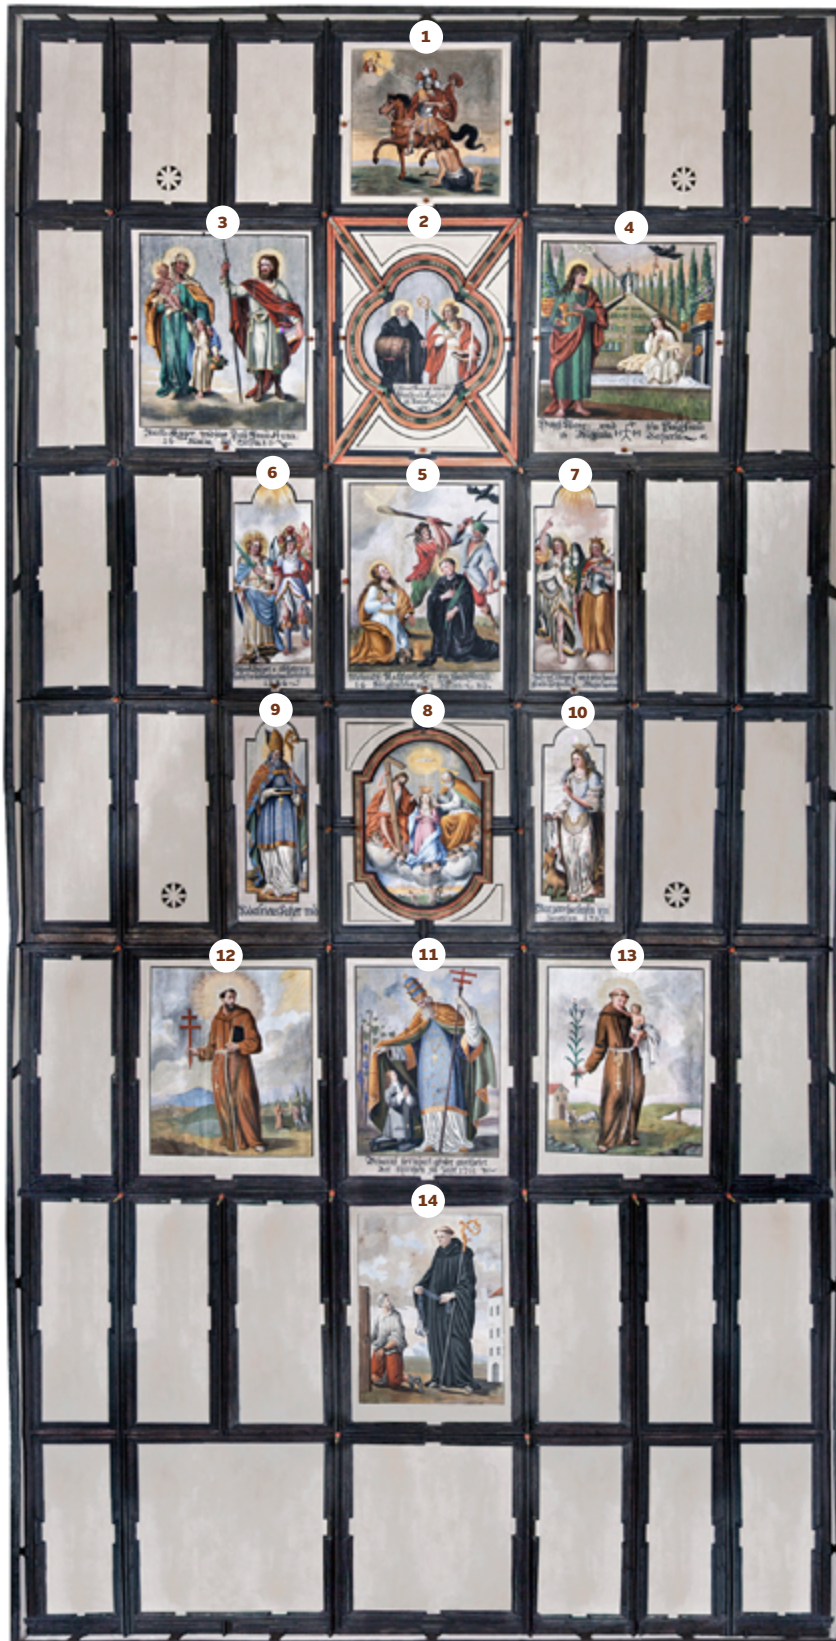
**Die barocke  
Holzfelderdecke**

- 1 Hl. Martin
- 2 Hl. Otmar und Hl. Agatha
- 3 Anna selbdritt und Hl. Jakob
- 4 Hl. Johannes und Susanna
- 5 Maria Magdalena und Hl. Meinrad
- 6 Hl. Katharina und Erzengel Michael
- 7 Erzengel Gabriel und Hl. Ursula
- 8 Krönung Mariens
- 9 Hl. Ulrich
- 10 Hl. Margarethe
- 11 Hl. Urban
- 12 Hl. Franziskus von Assisi
- 13 Hl. Antonius von Padua
- 14 Hl. Leonhard

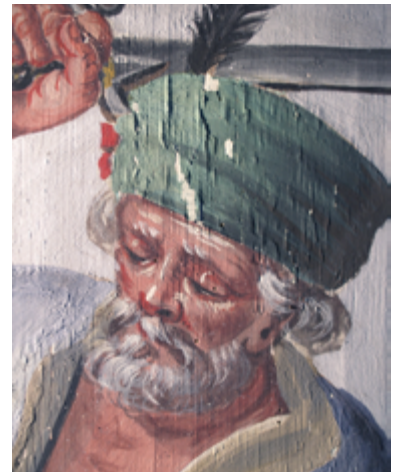
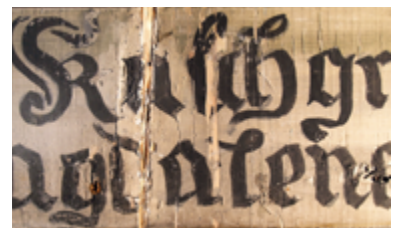
Details Hl. Meinrad vor Restaurierung

**Vor Beginn der aktuellen Restaurierungskampagne** wurde das vielgestaltige Schadensbild der gefassten Tafeln der Holzfelderdecke restauratorisch untersucht. Das Ergebnis war erschreckend. Die Tafeln waren durch Holzwurmbefall geschädigt und die originale Malerei durch die stark kreidende und abblätternde Malschicht akut gefährdet. Zahlreiche Schwundrisse und Wasserränder sowie Retuschen und Übermalungen des 20. Jahrhunderts führten zu einem insgesamt fleckigen und unruhigen Erscheinungsbild. Im Zuge der Erarbeitung eines Restaurierkonzepts wurden 2008 Proben der kreidenden Malschicht entnommen und im Naturwissenschaftlichen Labor des Bundesdenkmalamts analysiert. Das Bindemittel der dünnen und mit breitem Pinselstrich aufgetragenen Leimmelerei war altersbedingt stark reduziert. Eine Grundierung oder ein schützender, historischer Überzug konnten nicht festgestellt werden. Die jüngeren, zum Teil sehr unschönen Retuschen wurden größtenteils mit einem ölhaltigen Bindemittel aufgetragen und ließen sich nicht mehr von der fragilen Leimmelerei ablösen. ➔

**Im Rahmen einer Musterrestaurierung** der Bildtafel mit den Darstellungen der heiligen Meinrad und Maria Magdalena wurden im Sommer 2009 die Maßnahmen zur Konservierung und Restaurierung der barocken Fassungen erarbeitet. Vorrangig war die Festigung der kreienden und abblätternen Bemalung, wobei Verfärbungen durch das Festigungsmittel zu vermeiden waren. Die Reinigung und das optische Zurückdrängen der Flecken und Wasserränder sowie eine vorsichtige, partiell angelegte Retusche der Fehlstellenbereiche sollte wieder ein geschlossenes Erscheinungsbild der barocken Bildtafeln herstellen. Nach einem Winter präsentierte sich die restaurierte Bildtafel in so gutem Zustand, dass man im Sommer 2010 mit der Restaurierung der Holzfelderdecke beginnen konnte und die Arbeiten ein Jahr später mit der Bearbeitung der Profilleisten und der neutral gefassten Holztafeln abschließen konnte.

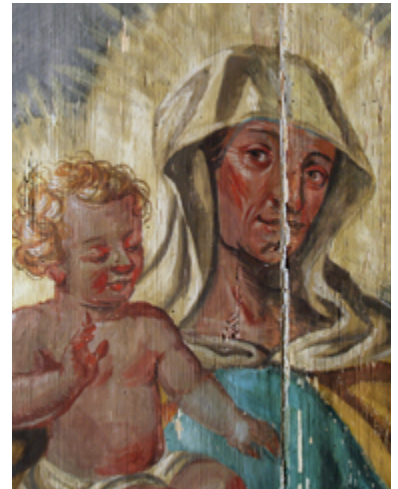
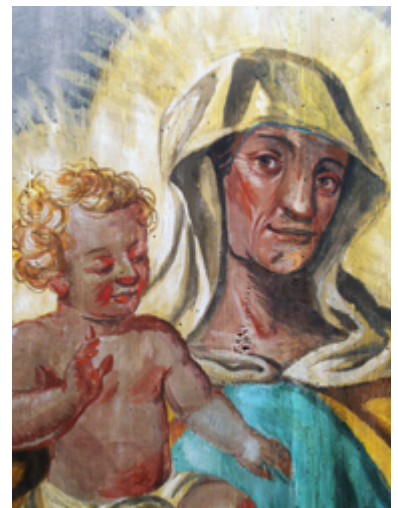
Detail Anna selbdritt vor und nach Restaurierung

**Aufgrund ihrer Konstruktion** und der sehr fragilen Malerei musste die Holzfelderdecke im eingebauten Zustand restauriert werden. Zuerst wurden sämtliche Holztafeln der Decke durch einen Tischler vorsichtig repariert. Einzelne Profilleisten wurden abgenommen, neuzeitliche Nägel wurden für eine Verbesserung der Beweglichkeit der Tafeln in ihren Rahmen entfernt, vorhandene Risse wurden teilweise neu verleimt oder ausgespant. Nach der Restaurierung der Gemäldetafeln wurden die Profilleisten gereinigt und entsprechend dem Bestand partiell lasierend geschwärzt. ➔
