ALPE DIAS IN KAPPL

Die Restaurierung des Almgebäudes

DIE RESTAURIERUNG DES ALMGEBÄUDES

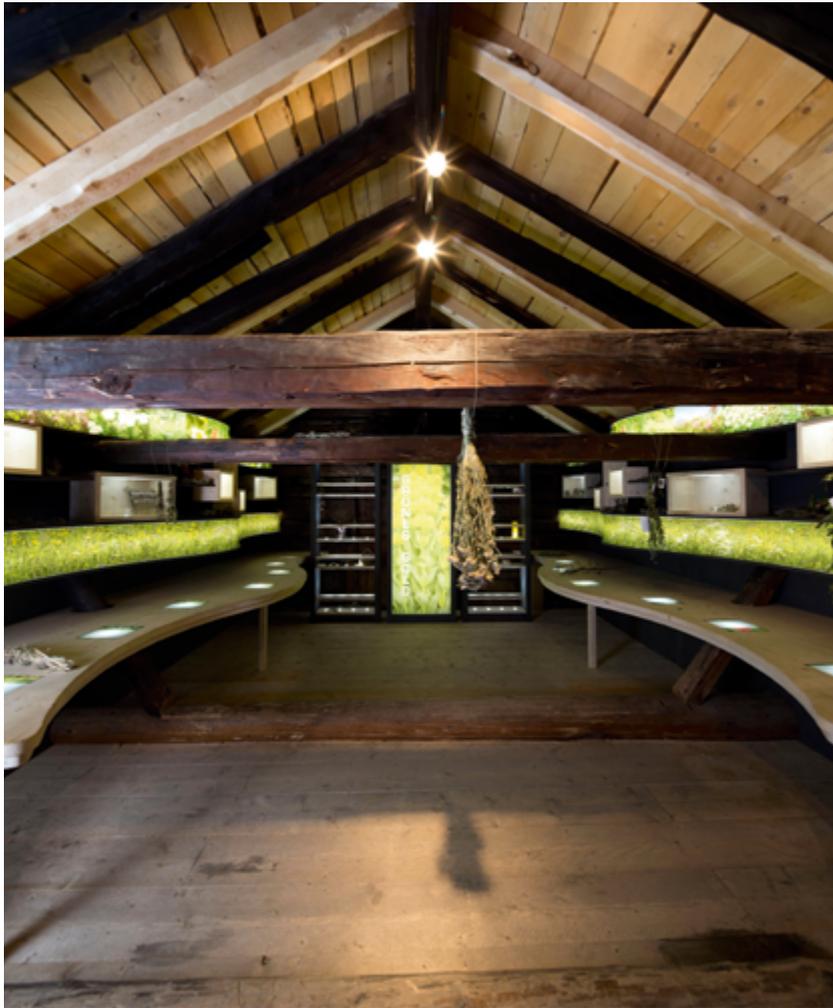
Zur Wiederherstellung des ›Urnutzungszustandes‹ des Almgebäudes mussten vorerst alle Einbauten der letzten Jahrzehnte entfernt werden. Das besondere Augenmerk lag auf der fachgerechten Instandsetzung der Innenräume und der historischen Ausstattung. Dies umfasste die Restaurierung des Mauerwerks, der Balkendecken, des Dachstuhles, der Holz- und Mörtelböden, des Stubenofens und der Getäfel an Wänden und Decken, Möbeln etc., wobei alle Zutaten, beispielsweise auch die technische Infrastruktur bis 1981, erhalten werden konnten. So verblieben auch die Inschriften mit Namen und Arbeitszeitraum der Hirten. ➔

Neue Einbauten wie Serviceräume und Toiletten erfolgten mittels eingestellter »Infrastrukturboxen«. Neues Mobiliar konnte dem Bestand entsprechend in Holz ergänzt werden. Eine große Herausforderung stellte die Rekonstruktion des ursprünglichen Herdes für die Käseherstellung dar. Durch die Freilegung des ehemaligen Standortes samt Vertiefung vor dem Herd, die Nachmauerung des Abzuges anhand der Negativabdrücke an der Wand und die fachgerechte Oberflächenretusche war es möglich, den neuen, nun gasbetriebenen Sennkessel in den Altbestand des Sennraumes zu integrieren und die historische Situation funktionstauglich wiederherzustellen.

Die Fassaden wurden lediglich mit Mörtel und Steinen aus der unmittelbaren Umgebung ausgebessert. Die Fenster konnten restauriert und defekte Läden erneuert werden. Im Rahmen eines Interreg-Projektes »Qualifizierung historischer Handwerkstechniken«, das vom Bundesdenkmalamt organisiert wurde, konnte letztlich die Trockenmauer an der Talseite des Almgebäudes neu aufgeführt werden. Besonderes Augenmerk galt auch einem möglichst authentischen Umgang mit den Außenbereichen zwischen den Gebäuden, wie zum Beispiel den Zäunen, Sitzbänken, Zugangswegen oder Holzstapeln. Die erfolgreiche denkmalpflegerische Inventarisierung und folgende mustergültige Restaurierung der *Alpe Dias* ist für das Bundesdenkmalamt Ansporn, sich dieser Denkmalkategorie, die unseren alpinen Kulturraum so nachhaltig prägt, in Zukunft verstärkt zu widmen. *
