BAROCKE GASTHAUSTRADITION IN GRAZ

Das Gasthaus ›Zum Weißen Kreuz‹

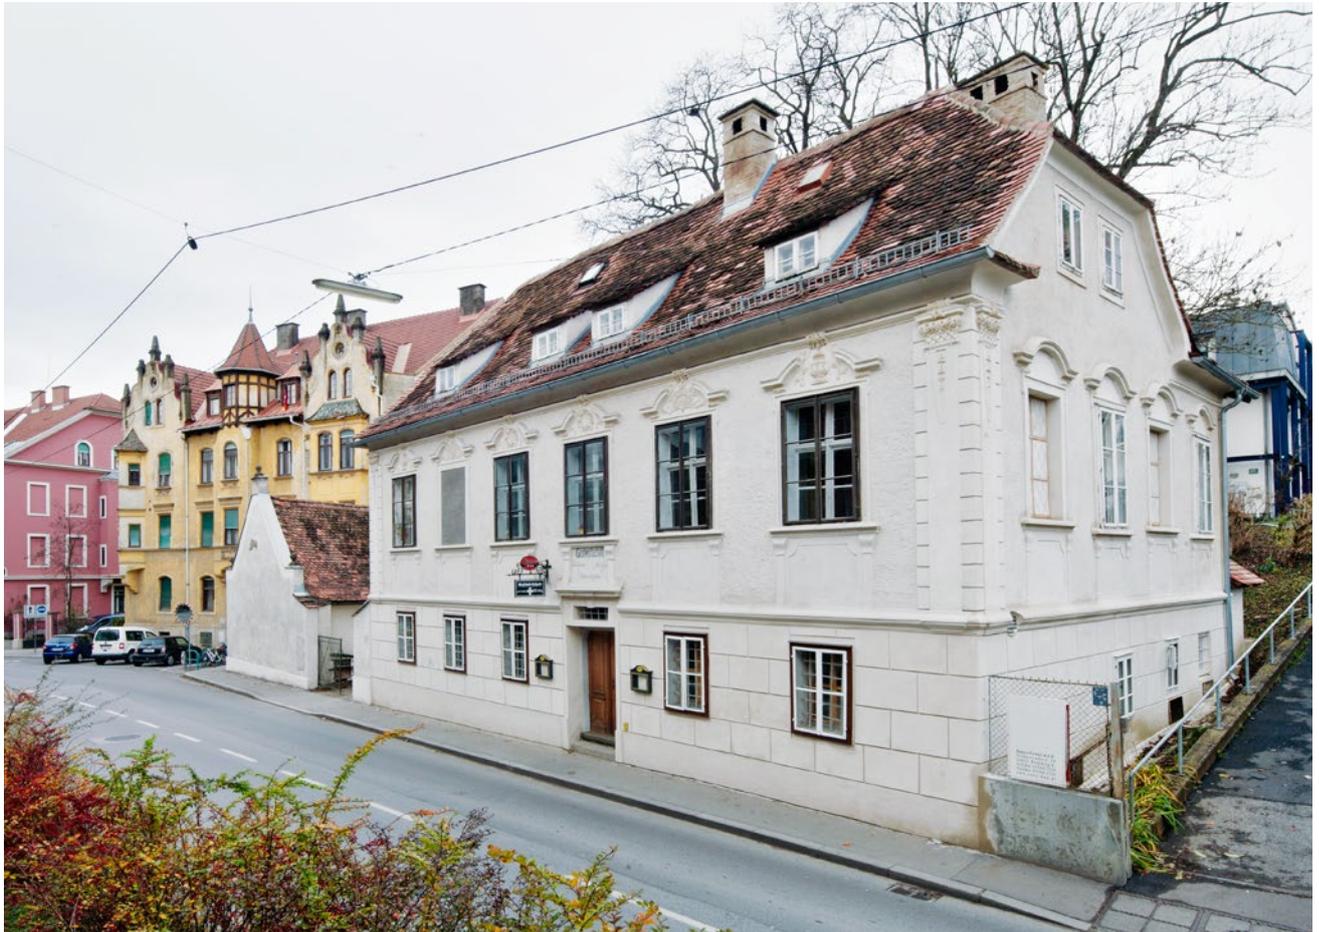
Das zweigeschossige Haus mit hohem Schopfwalmdach ist als Mittelflurhaus mit einem L-förmigen Grundriss strukturiert, ein Gebäudetypus, der vom 16. bis in das 19. Jahrhundert weit verbreitet gewesen ist. Dabei erschließt vom Hauseingang ausgehend ein annähernd mittiger, im Erdgeschoss gewölbter Gang die seitlich anschließenden Räume. Westlich befinden sich die Gaststube mit barocker Holzriemendecke und benachbart ein gewölbter Gastraum. Bei ihm können wir wohl von der ursprünglichen Rauchküche sprechen. Auch der östliche Hausabschnitt zeigt im Erdgeschoss Holzdecken und Gewölbe aus dem 17./18. Jahrhundert. Im Obergeschoss besitzt der ehemalige ›Tanzsaal‹ eine für ein Vorstadthaus außergewöhnlich reiche Stuckdecke mit Laub- und Bandlwerk aus der Zeit um 1720/30. ➤➤

Befundungen in seinen Fensternischen haben darüber hinaus reiche ornamentale Malereien mit Vergoldungen in Bandwerkformen aus derselben Zeit nachgewiesen. Heute ist dieser große Raum für Wohnzwecke in kleinere Raumeinheiten unterteilt. Eine Besonderheit des Hauses stellen die im städtischen Bereich bereits seltenen, im Obergeschoss weitgehend erhaltenen barocken Kreuzstockfenster mit Reiberverschlüssen aus der Entstehungszeit dar. Durch eine spätere Fensteradaptierung mit äußeren Rahmenfenstern sind die Barockfenster heute in der Außenansicht zwar verborgen, dafür aber besser geschützt. ✨

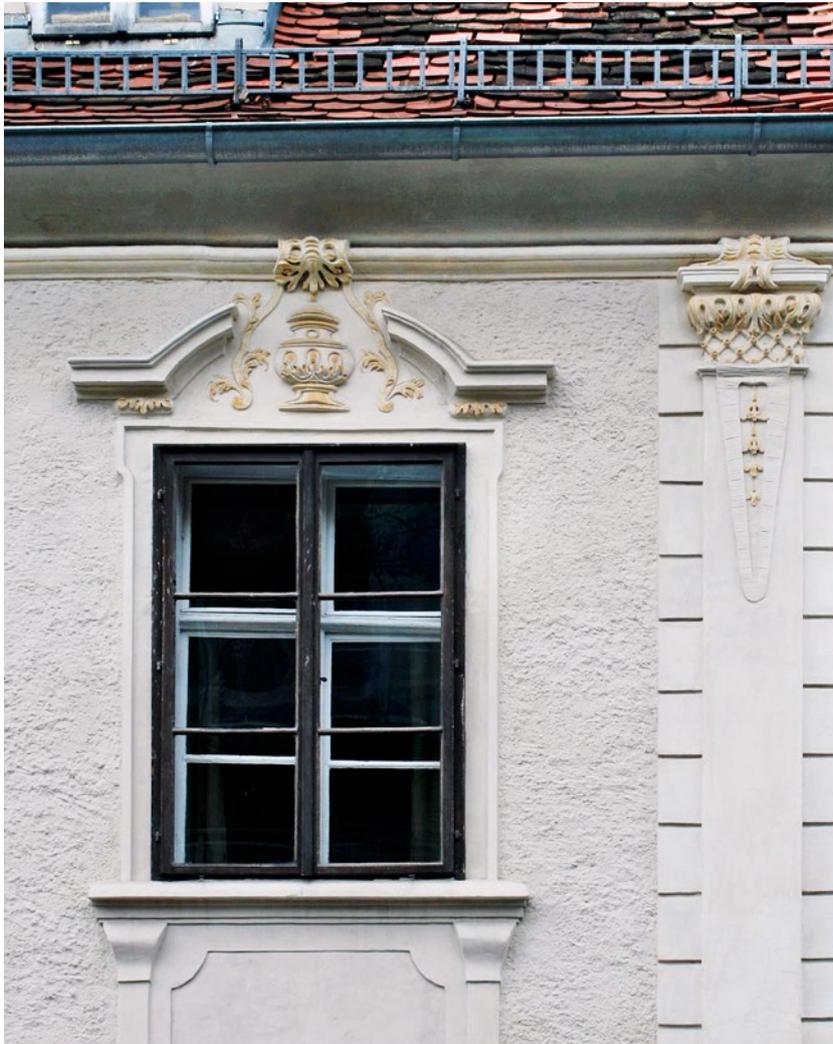
Verloren gegangen sind die Erdgeschossquaderung mit einem abschließenden, plastisch profilierten Geschossband, die reich gegliederten und mit Laubwerkstuck versehenen Parapetfelder der Obergeschossfenster und Teile der Fenstergliederungen sowie des Stucks an den Giebel- und Hofseiten. Wesentliche Fassadenelemente wie die genuteten Eckpilaster mit reichen Stuckkapitellen, die aufwendig stuckierten Fensterverdachungen der Straßenfassade und die profilierten Fensterrahmen blieben hingegen erhalten. Ohne den verlorenen tektonischen Unterbau hingen sie freilich »in der Luft« und lieferten ein unbefriedigendes Erscheinungsbild. Viele Jahrzehnte hindurch verfiel und verschmutzte die Fassade, sodass die barocke Fülle nach und nach dem Eindruck von Baufälligkeit wich. ✨

Eine lange vorbereitete, in einer besonders guten und konstruktiven Atmosphäre zwischen den Eigentümern und dem Bundesdenkmalamt durchgeführte Fassadenrestaurierung brachte in den Jahren 2013/14 spät, aber noch nicht zu spät, die Rettung für dieses hervorragende Denkmal. Ausgangspunkt der denkmalpflegerischen Überlegungen war das durch die erwähnten Veränderungen des 20. Jahrhunderts vom Erdgeschoss bis etwa auf Höhe der Fenstersohlbänke des Obergeschosses bis auf geringe Reste der barocken Gliederung reduzierte Fassadenbild, das darüber in einen doch sehr erheblichen Bestand hochwertiger, aber teilweise schadhafter barocker Putz- und Stuckelementen überging. Die bei jüngeren Sanierungen verwendeten Baustoffe wie Zementputze und Dispersionen hatten bauphysikalische Probleme wie Mauerfeuchtigkeit und Salzbelastung verursacht. Diese in der Denkmalpflege an sich generell ungeeigneten Materialien wurden entfernt und durch einen Putzaufbau in Kalktechnik ersetzt. ➔

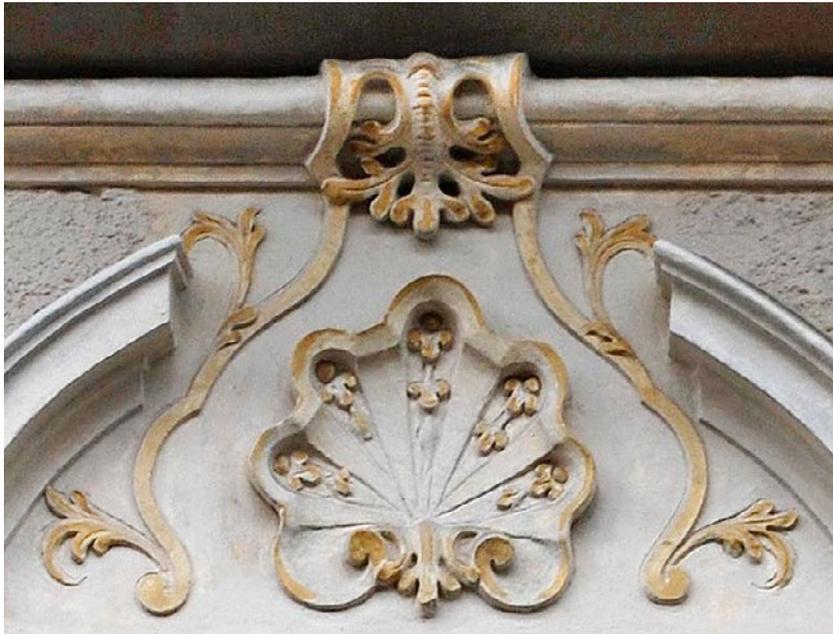
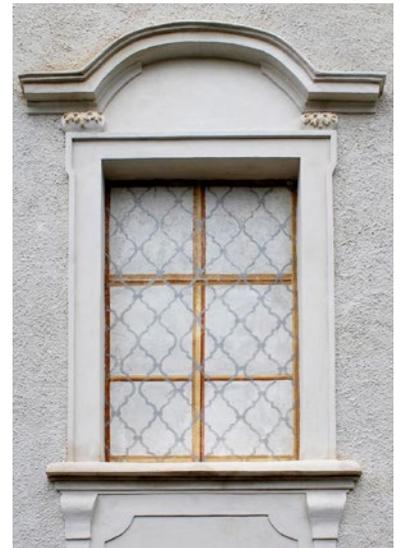
Besonderes Augenmerk widmete man der Restaurierung der Stuckelemente, wie den als Sprenggiebel ausgeführten, mit wechselnden Vasen- und Fächermotiven sowie Laubwerkstuck bereicherten Fensterverdachungen der Hauptfassade und den mit Gitter- und Blattwerk reich gestalteten Kapitellen der Eckpilaster. Lohn der Mühen war das Erreichen einer überraschenden Plastizität und Lesbarkeit. Auf Basis der restauratorischen Befundung konnten an der Ostfassade zwei gemalte barocke Scheinfenster freigelegt und restauriert werden. Sie stellen nicht nur eine wesentliche Bereicherung der Fassade dar, sondern dokumentieren auch sehr anschaulich die Erscheinung der barocken Fenster im 18. Jahrhundert mit Wellengittern vor der Ergänzung der äußeren Rahmenstockfenster im 19. Jahrhundert. Die freigelegte und restaurierte Gasthausinschrift des frühen 20. Jahrhunderts in einer Nische über dem Haupteingang sowie eine weitere barocke Inschrift an der Hofseite bereichern die kulturgeschichtliche Bedeutung des alten Gasthauses. ➤➤

Die Bestimmung des Restaurierziels verlangte nach einer intensiven denkmalpflegerischen Diskussion. Die wesentlichen tektonischen und für das Erscheinungsbild der Fassade unabdingbaren Elemente des verlorengegangenen barocken Fassadenaufbaus im Erdgeschoss und in Teilen des Obergeschosses sollten wiederhergestellt und ergänzt werden, ohne eine denkmalpflegerisch nicht vertretbare, weil spekulative Rekonstruktion aller verlorenen Fassadenelemente anzustreben. Befunde am Bauwerk und historische Fotos des beginnenden 20. Jahrhunderts ermöglichten letztlich eine fachlich gerechtfertigte Ergänzung in Kalktechnik, die im Wesentlichen die Quaderung des Erdgeschosses, das Geschossgesims, die Parapetfelder der Fenster und Teile der Eckpilaster umfasste. So wurde das Haus in seiner Außenerscheinung wieder als schlüssige Architektur erlebbar. ➔➔
