HL. JOHANNES DER TÄUFER IN STOTZING

Die Restaurierung der Serviten-/Wallfahrtskirche

DIE RESTAURIERUNG DER SERVITEN-/WALLFAHRTSKIRCHE

Kirchenplatz, 2443 Stotzing

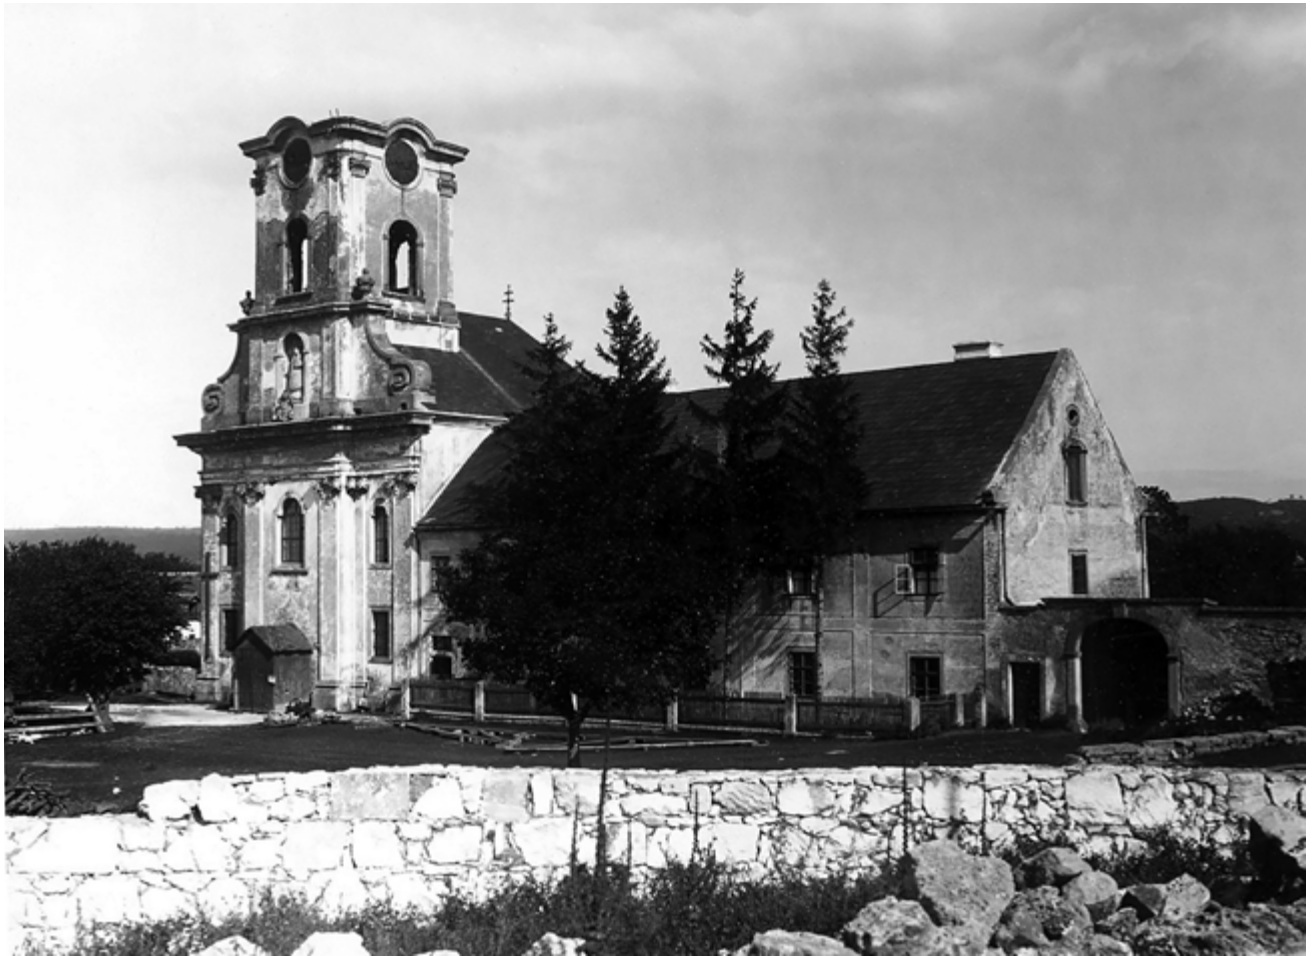
Zustand nach dem Brand 1930

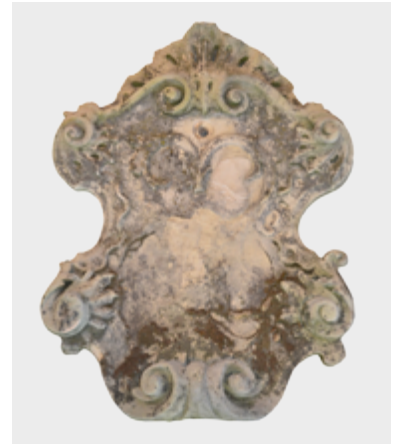
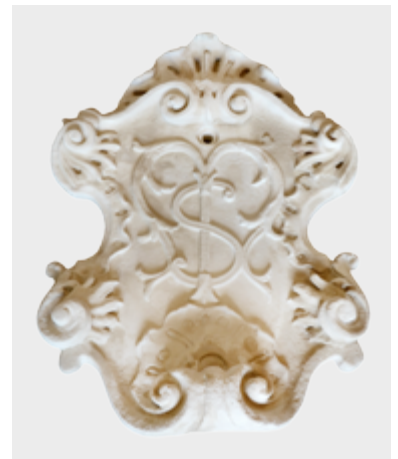
Wappen vor und nach der Restaurierung
